Séminaire – Bordeaux, les 11 et 12 juin 2002

« RETOUR D'EXPERIENCE SUR LES ACCIDENTS INDUSTRIELS »

Inspecteurs des installations classées / IMPEL

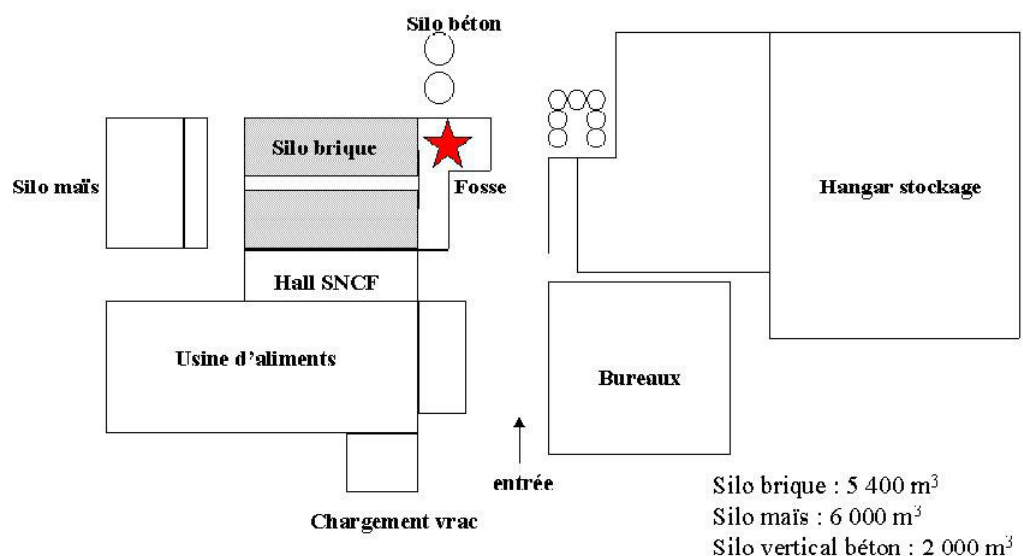
Schéma d'implantation des installations – localisation du lieu de l'explosion

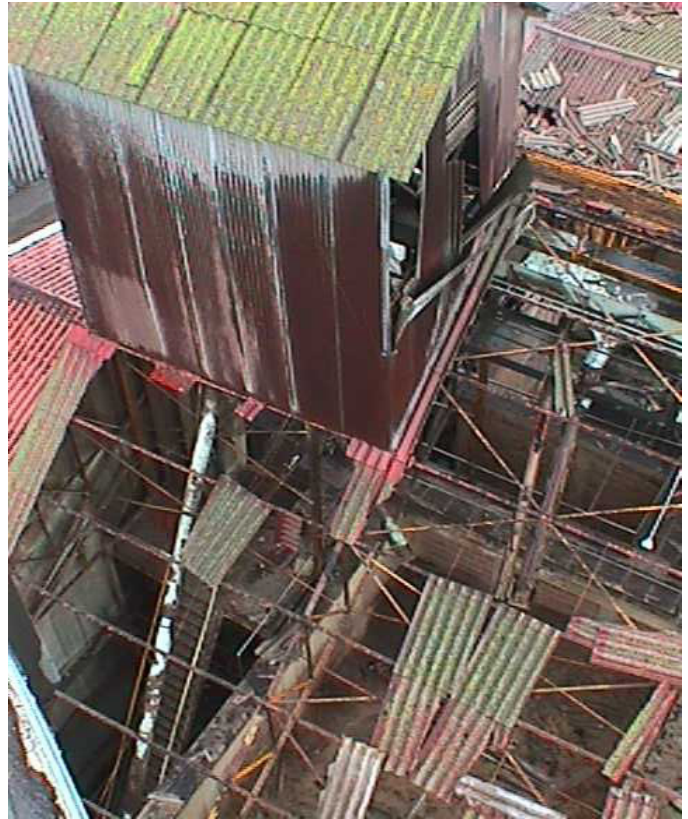
Le conduit descendant du transporteur à godets en cours d'utilisation est soufflé et ouvert sur une longueur de près de 4 m en sous-sol ainsi que sur les 2/3 de la hauteur de la tour.

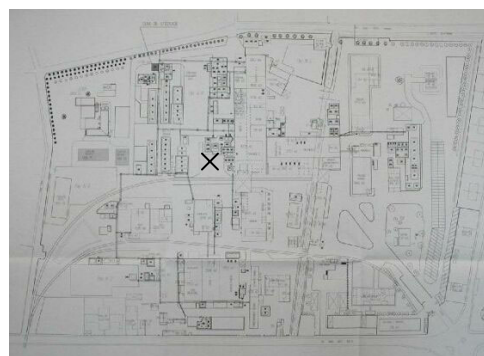
x : Emplacement de la cuve C95 de Chlorure de Benzoyle

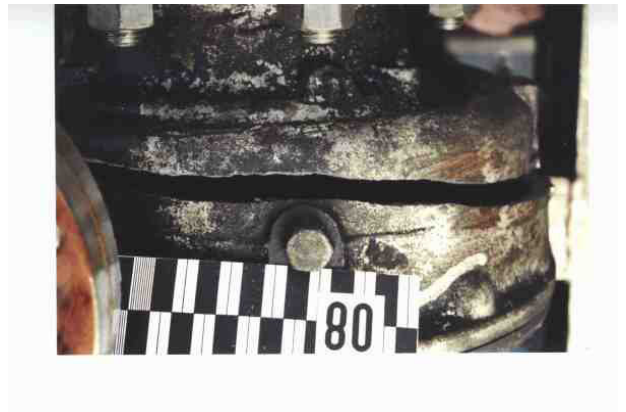
La fuite s'est produite au niveau d'une des pompes de la pomperie n°1. Il est constaté une rupture du corps de celle-ci. Cette rupture est due à l'accumulation de contraintes excessives liées :

- * -au mauvais supportage des lignes et accessoires de ligne
- * au mauvais accostage des lignes sur la pompe

Le phénomène a été aggravé par la nature de la volute de la pompe (en fonte grise).

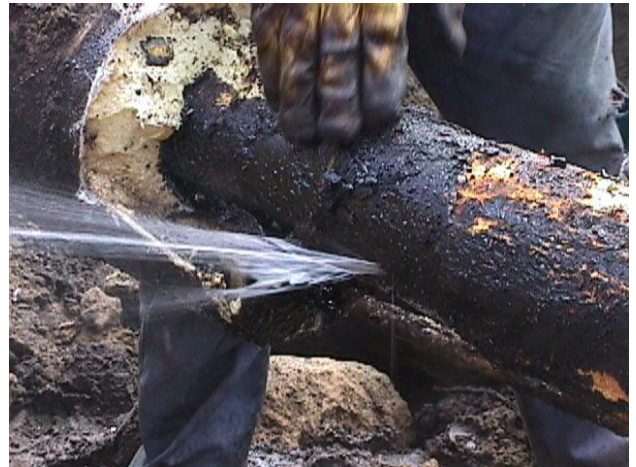
L'examen micrographique réalisé à proximité du percement de la canalisation a montré une importante perte d'épaisseur ainsi que plusieurs points de corrosion. Au niveau du percement, une déchirure du matériau a été constatée. La présence de nombreux cratères de corrosion dans une zone située en dehors du percement a également été observée.

Par ailleurs, la présence d'oxydes en paroi externe et sur les bords de la déchirure laisse à penser que la fuite n'est pas récente.

Ces investigations ont permis à l'exploitant de conclure que le percement du tube était consécutif à une perte d'épaisseur importante localisée dans une zone présentant une corrosion généralisée par des chlorures en paroi externe due à la présence d'eau saumâtre. Cette dernière provient des variations de la nappe phréatique en particulier sous l'influence du "biseau salin" (remontée d'eau de mer dans la nappe. Un défaut local de protection du pipeline est vraisemblablement à l'origine de la mise en contact avec l'eau salée et par la même de la corrosion.

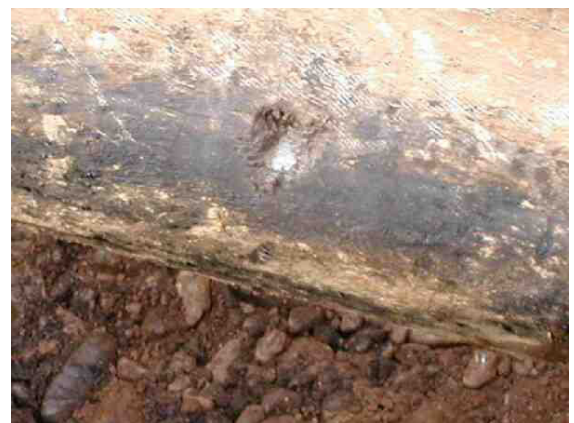
Au cours de fouilles manuelles, les points suivants ont été relevés :

- ✗ dégradation de la borne de positionnement de la canalisation,
- ✗ détérioration mécanique de l'enrobage,
- ✗ diminution de l'épaisseur du tube (deux campagnes de mesures par ultrasons)

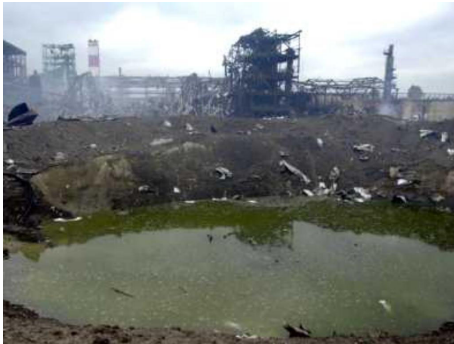
**Cratère formé par l'explosion
(point zéro)**

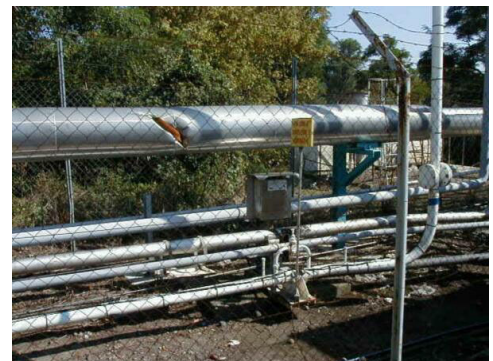
**Impact d'un éclat sur une
canalisation de vapeur d'eau**

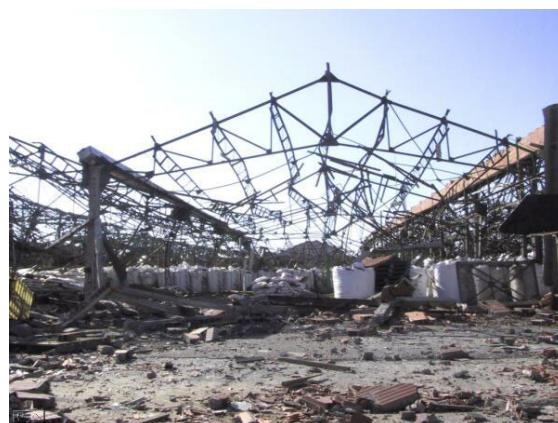
Entrepôt dévasté par l'explosion

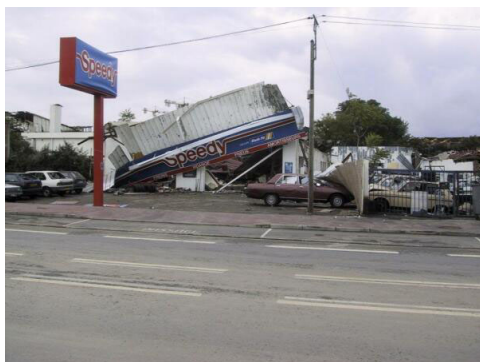
**Etablissement d'entretien
de véhicules détruit**
