Séminaire IMPEL / Inspecteurs des ICPE  
sur les accidents industriels

Lyon, les 27 et 28 avril 1999

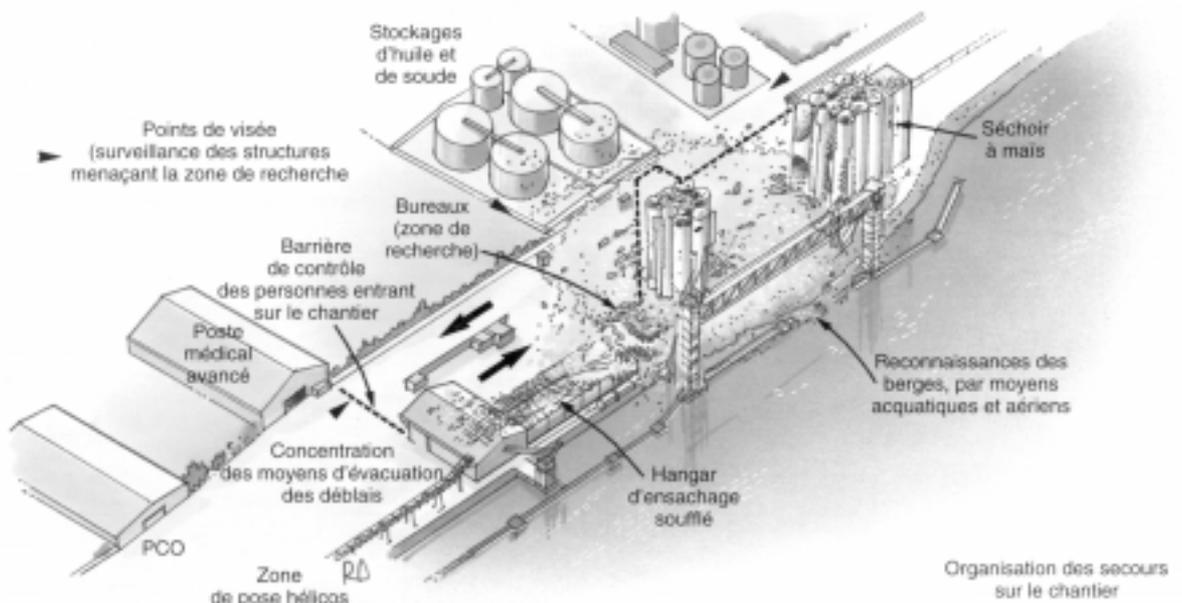
Le silo vertical s'est effondré en partie centrale et en partie nord, cette partie ensevelissant les bureaux. Seules 16 cellules sur 44 semblaient encore en grande partie en place après le sinistre. Une caractéristique de cet accident est d'avoir deux ensembles de cellules effondrées : un premier ensemble situé au nord et accolé à la tour de manutention ; un second ensemble dans la partie centrale du silo (voir photo).

La tour de manutention nord, ainsi que les cellules immédiatement adjacentes, ont été quasi totalement détruites. Seule subsiste, sur environ la moitié de sa hauteur initiale, une partie du demi-voile courbe de cette tour, dont les parties latérales formant parois des boisseaux intercalaires adjacents ont été plaquées en arrière, sur le fût d'une cellule voisine. Ce constat témoigne d'une explosion dans la tour de manutention, qui se serait produite après d'éventuelles explosions dans les unités de stockages voisines.

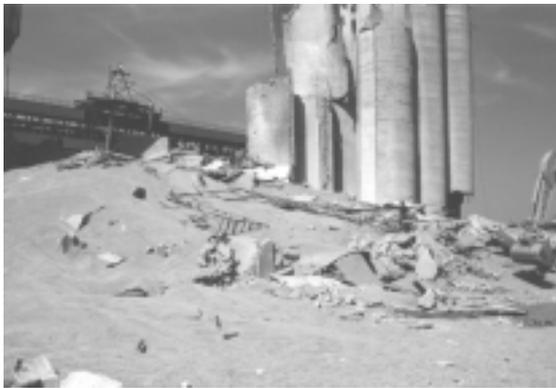
En partie nord du silo, l'espace sous cellules (principalement constitué par le fût des cellules centrales) présente peu de traces pouvant attester du passage d'une flamme ou de l'expansion de gaz brûlés. En revanche, sous le bloc compact des 9 cellules encore en place dans la zone sud du silo, de nombreuses traces de combustion ont pu être observées (éléments en matière plastique fondus, dépôts de poussières calcinés,...), notamment sous les cellules centrales. De

plus, dans cette partie de l'installation, les gaines de soufflage d'air en pied de cellules ont été retrouvées disloquées, en grande majorité, avec une projection dans le sens nord-sud. Ceci a mis en évidence l'empoussiérage du circuit.

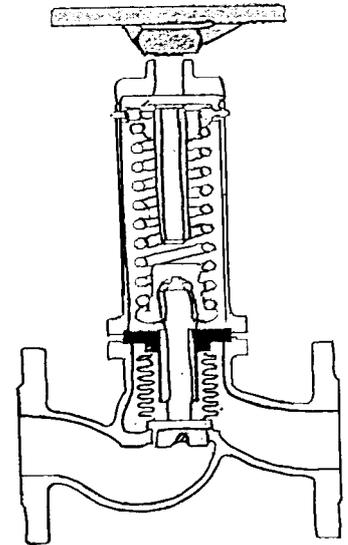
- surpression locale au niveau du soufflet,
- défaut de fabrication du soufflet ou des soudures associées ,
- surcharge de contrainte mécanique due à la répétition d'opérations cycliques,
- corrosion,
- déformation du soufflet due à la pénétration d'eau , de pluie ou de condensation par exemple, dans le corps de la soupape, au niveau du soufflet.

Sur cette base, l'inspection locale a mené des investigations supplémentaires pour arriver à la conclusion que le défaut observé était consécutif à la formation de glace en partie basse du soufflet. L'observation de la pièce montre qu'il a « flambé » et subi des contraintes très fortes (estimées de 80 à 100 bar). Le scénario qui a pu se dérouler est donc le suivant :

- le soufflet se remplit d'eau (comme on l'a vu en provenance de l'extérieur ou de la condensation) : l'accès de l'eau vers le soufflet était rendu possible par la conception de ce type de vanne.
- Le temps particulièrement froid a conduit au gel du soufflet et donc à l'augmentation du volume de l'eau emprisonnée à l'intérieur d'environ 10%. La contrainte ainsi générée sur le métal a provoqué une déformation plastique du soufflet. Après une période de dégel, le phénomène a pu se reproduire, ce qui a conduit à une déformation de plus en plus marquée des différentes parties du soufflet jusqu'à produire une fissure.
