Meeting - LYON, June 2000 , 6th and 7th

« LESSONS LEARNT FROM INDUSTRIAL ACCIDENTS »

ICPE / IMPEL Inspectors

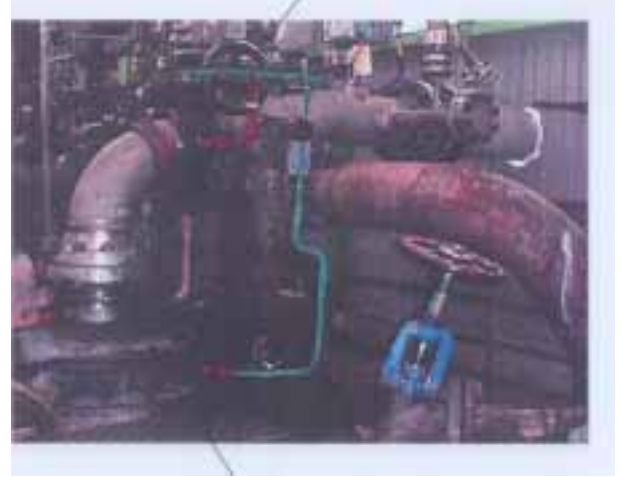
Il est constitué d'un système pivotant composé du couvercle du trou d'homme et d'une tubulure en coude attenante permettant de connecter l'autoclave au circuit de protection contre les surpressions constitué d'un disque de rupture et d'une soupape en série. L'étanchéité est nécessaire à 2 niveaux : l'un situé à la liaison couvercle/trou d'homme, l'autre situé à la liaison entre la tubulure en coude et la canalisation fixe de protection contre les surpressions. Deux mâchoires, l'une à chaque niveau, actionnées par une

manivelle, permettent d'assurer l'étanchéité globale du dispositif.

- le lancement de l'opération se prépare normalement et l'opérateur engage les procédures habituelles, notamment la fermeture de l'autoclave.
- L'opérateur croit fermer l'autoclave mais en fait oublie de serrer les mâchoires du dispositif décrit précédemment.
- Le lancement des opérations de mise sous vide, le chargement du produit puis les phases suivantes sont engagées : la polymérisation démarre.
- La fuite ne se manifeste pas immédiatement : ce n'est qu'au moment où la pression est suffisamment élevée c'est-à-dire en fin de phase de chauffe que la fuite se produit brutalement au niveau de la jonction dite rapide. Le dispositif reste en place mais le joint sort de son logement conduisant à la fuite.
- Le CVM se répand ainsi dans l'atelier ...
- Puis à l'extérieur via le dispositif de ventilation mécanique du local.

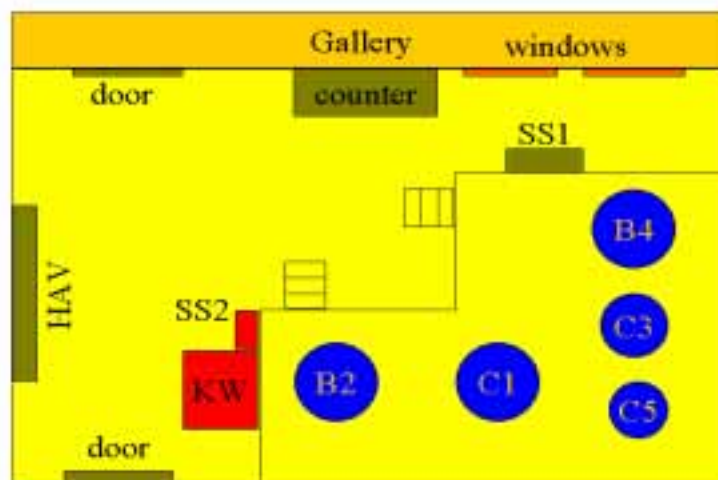
C ₁ , C ₃ , C ₅ :	réacteurs d'hydrogénation
B ₂ , B ₄ :	capacités
SS1,2 :	Tableaux d'interrupteurs
KW :	unité de lavage du catalyseur
HAV:	principale vanne de sectionnement

II Au-dessus de la zone de feu passe la canalisation d'hydrogène. Du fait de la chaleur intense, la soudure de la canalisation lâche et provoque une fuite d'hydrogène qui conduit à l'explosion.

II Au droit de la rupture de la canalisation, une grande flamme apparaît et détruit les fenêtres situées sur le mur de la galerie. Ainsi, la fermeture manuelle de la vanne située sur un tableau dans la galerie ne peut plus être atteinte. En outre, les flammes résultant de la combustion de l'hydrogène, donc à forte énergie, atteignent le mur où sont fixées plusieurs vannes de sectionnement. Durant les investigations menées, des vannes calcinées et des joints détériorés ont été observés dans cette zone .

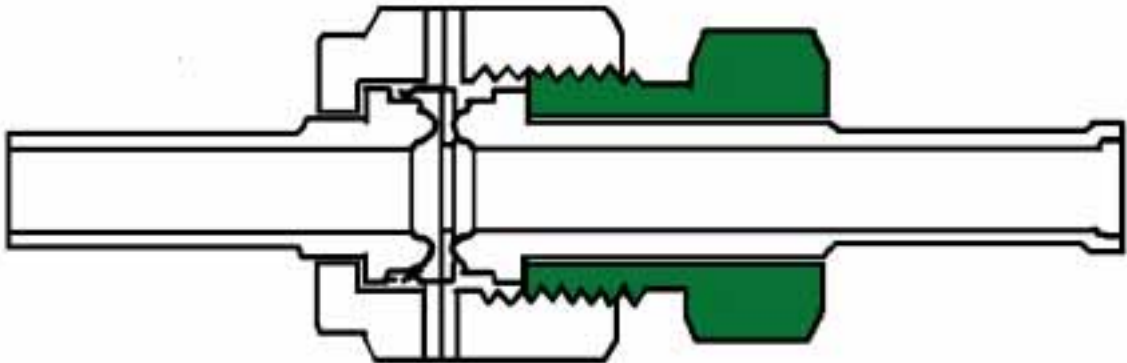
L'origine de l'accident est liée à un défaut de conception des raccords VCR servant de liaison entre la lyre et le robinet des bouteilles. Ceux-ci sont constitués de pièces provenant de différents fournisseurs entraînant des différences de longueur de guidage des écrous sur les embouts. Dans certains cas, ceci peut conduire à un serrage de biais, étanche lors de tests de fuites, mais de manière précaire. Dans certains cas (coup de bélier, effet bourdon transmis par la lyre, choc, vibrations...), le raccord peut légèrement bouger et devenir fuyard.

Représentation schématique d'un raccord VCR.

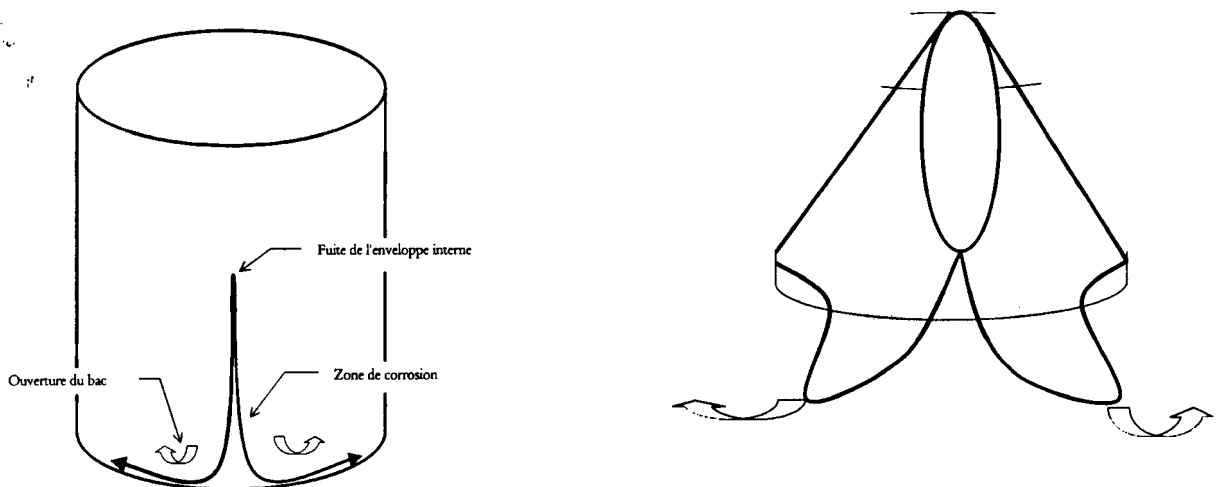
Il y a eu défaut d'étanchéité survenant initialement sur l'enveloppe interne au niveau de la 4^{ème} virole de l'enveloppe de force. Les deux enveloppes n'étant pas collées, la fuite d'acide a cheminé verticalement, provoquant la corrosion suivant une génératrice puis sur la liaison fond robe. La réparation effectuée par le service entretien n'a pas corrigé le point faible existant sur les viroles 2 et 4 du cylindre.

De plus, la pression exercée par l'acide est supérieure à celle exercée par l'eau lors du test de résistance (1640 kg/m^3 pour l'acide phosphorique). La rupture s'est produite brutalement et l'effet de vague s'est traduit par une pression sur les murs de rétention bien supérieure à la pression hydrostatique. De plus, des défauts ont été mis en évidence dans le ferrailage du béton : les fers n'étaient pas correctement liés.

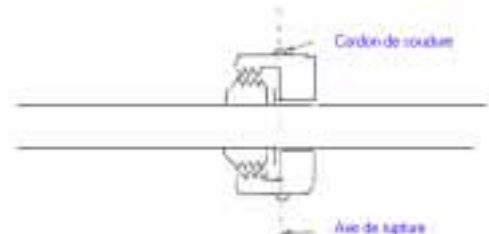
Une installation similaire avait fonctionné pendant des années sans incident. Cette dernière a été remplacée : une nouvelle cuve en PEHD de 5 m³ a été réalisée, une nouvelle pompe a été installée qui n'a résisté que très peu de temps. Sur les conseils de l'installateur, une pompe de débit plus grand (100 l/min) l'a remplacée

place d'un clapet anti-retour en aval de la pompe (protection contre un coup de bélier), mise en place d'un dégazeur en amont de la pompe. L'accident survient plus d'un mois après ces modifications.

Le jour de l'accident, un électricien avait modifié l'installation dans le but d'asservir le démarrage de la pompe à l'ouverture des électrovannes d'alimentation des deux cuves d'acide chlorhydrique. La pompe a été mise en route mais les électrovannes sont restées fermées. La pression a alors augmenté dans la tuyauterie jusqu'à la rupture du raccord 3 pièces.
