RETOUR D'EXPÉRIENCE SUR ACCIDENTS INDUSTRIELS

13^e SÉMINAIRE

22-23 mai 2019 • Rennes

13^e SÉMINAIRE
RETOUR D'EXPÉRIENCE
sur ACCIDENTS INDUSTRIELS

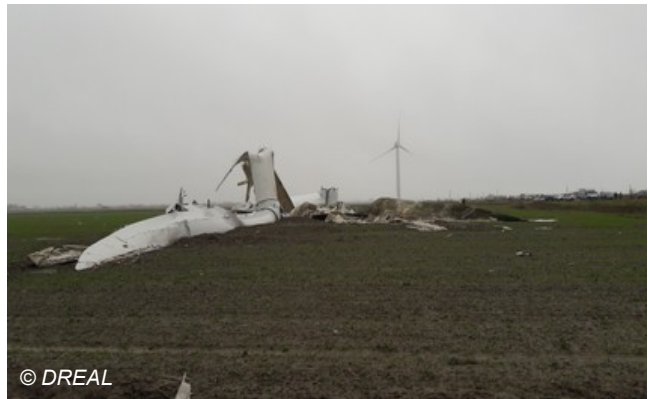
L'éolienne concernée fait partie de la première génération d'un modèle commercialisé en France par le fabricant. Elle a notamment été mise en service en 2003. Outre la machine sinistrée, les seules éoliennes identiques en service dans la métropole, sont les 7 autres exploitées au niveau du site.

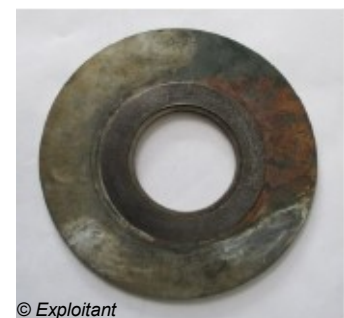
La fuite initiale dans le confinement provient d'un défaut d'étanchéité du capteur de pression d'une pompe et d'une fuite sur un joint de bride en amont d'un débitmètre associé à cette pompe. Ce joint avait été remplacé par un second sous-traitant appelé en renfort par un premier sous-traitant, peu avant l'accident. Il s'agit d'un défaut dans le montage. Un contrôle du montage du joint doit normalement être réalisé et matérialisé par une étiquette. Cette dernière étant absente sur la vanne en question, il n'a pas été possible de savoir si le contrôle visuel a bien été effectué.

© Exploitant
Joint de la bride en amont du débitmètre

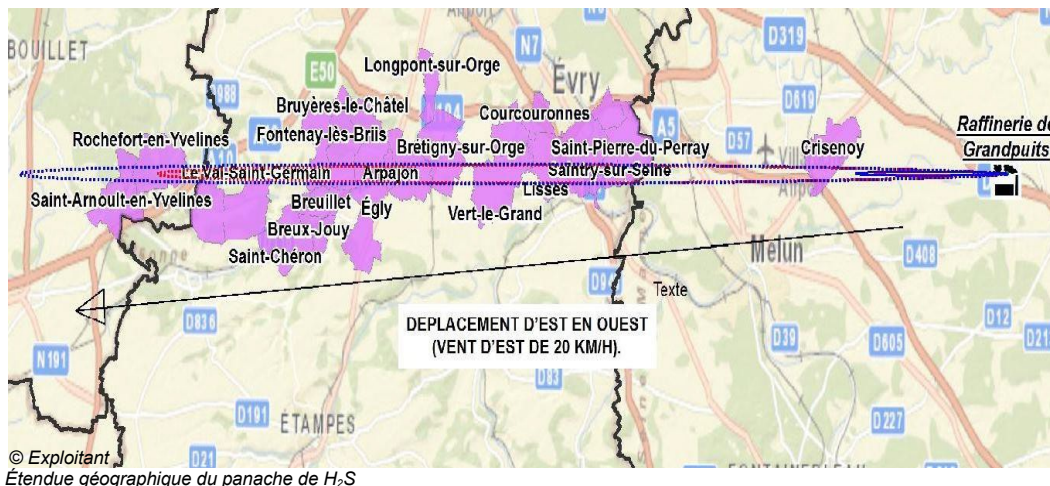
La quantité de gaz émis est estimée à 187 kg. Conjugués aux températures hivernales, un vent fort et une stabilité atmosphérique très élevée sur toute la durée de l'événement et sur toute la zone concernée ont expliqué l'étendue du panache, ressenti dans trois départements. D'après les modélisations et les mesures de surveillance de la qualité de l'air réalisées à proximité du site, aucun effet toxique n'est à déplorer à l'extérieur du site, les concentrations de H₂S étant très faibles (inférieures à 1 ppm). Les seuils d'effets létaux significatifs¹ auraient été en revanche dépassés dans certaines zones proches de la fuite, au sein des unités de raffinage.

¹ 414 ppm et 1720 ppm pour respectivement 60 min et 1 min d'exposition

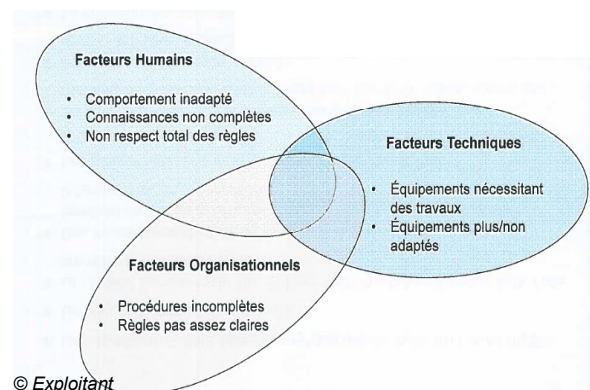
Caractérisation des causes profondes à l'origine des divers incidents

Enfin, l'enquête a fait apparaître une méconnaissance par les opérateurs des règles de sécurité de base alors qu'ils pensent les appliquer, qu'ils continuent les opérations même lorsqu'elles ne se déroulent pas comme prévu (peur d'être considéré comme responsable de la situation anormale et de la perte d'efficacité du site). En outre, La moitié des opérateurs préfère taire des incidents de sécurité par crainte d'être pénalisée. Les salariés ne remontent plus d'éléments de retour d'expérience par peur d'importuner leurs managers et du fait d'un processus de retour d'expérience peu motivant, avec un manque de réactivité et de pragmatisme.

A la suite de ce diagnostic, un programme pour améliorer la culture de la sécurité de l'entreprise a donc été lancé, orienté vers les facteurs humains et organisationnels. Sur la base des différents retours collectés auprès du personnel, le comité de direction de l'entreprise a proposé quatre axes d'amélioration :
