RETOUR D'EXPÉRIENCE SUR ACCIDENTS INDUSTRIELS

12^e SÉMINAIRE

31 mai et 1^{er} juin 2017 – Lyon

Séminaire IMPEL

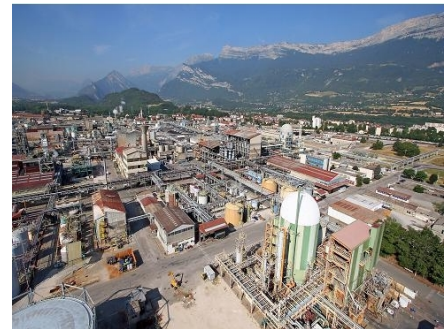
ARIA 42163 - © Exploitant

- ARIA 42163 : Sur un site chimique Seveso, un capteur détecte vers 22h30 une hausse rapide de conductivité dans un échangeur thermique. Le seuil d'alarme du capteur atteint (50 μ S), l'automate de sécurité isole le circuit. Un 2^{ème} conductimètre, en panne, dont le remplacement est prévu par le service de maintenance donne une valeur de 0 μ S. Non informés de la panne, les opérateurs réalisent un prélèvement destiné à lever tout doute et alertent l'exploitant d'astreinte. Ce dernier analyse la situation, n'attend pas les résultats du laboratoire, shunte le conductimètre en alarme et relance la fabrication. Au final, seul un rejet limité de phosgène dans l'environnement est constaté, grâce au bon fonctionnement de la 2^{ème} barrière de sécurité.

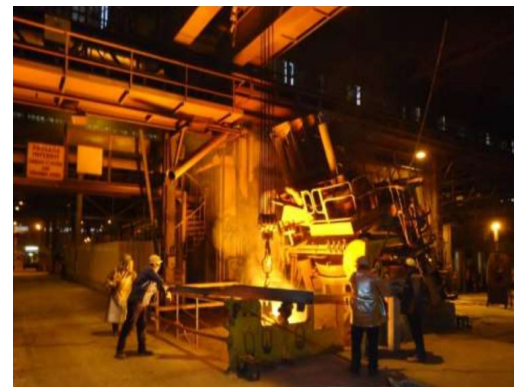
Four n°4 © Exploitant

L'accident est dû au contact métal en fusion et eau ou humidité située au fond de la fosse de coulée n°4. Lors des manœuvres de versement du métal dans la poche de coulée, environ 400 kg de métal en fusion sont tombés accidentellement dans la fosse. La présence anormale d'eau en fond de fosse a généré une explosion sous forme d'une détente sèche (sans projection de métal) et l'émission d'un important panache de poussières. Le souffle engendré par l'explosion, canalisé par les parois de la fosse, a endommagé la toiture en plaques de fibrociment amiante qui a joué le rôle d'évent fusible (nombreuses plaques au sol ou déplacées). Aucun autre dégât structurel n'a été constaté sur le bâtiment.

- défaut de drainage des fosses :
 - le niveau de fond des fosses de coulées se situe à moins 3,8 m (fosse 4) et à moins 3,50 m (fosse 3) ;
 - le sol étant perméable, le niveau de la nappe lors de l'accident a été relevé à moins 1,2 m, niveau bien au-dessus des niveaux du fond des fosses ;

- le diagnostic n'a pas mis en lumière de désordres structurels significatifs mais a relevé un état de surface très dégradé du béton ainsi que des infiltrations d'eau (traces d'humidité et présence d'eau) sur les faces arrières des deux fosses. Ces infiltrations semblent dues au fait que les ouvrages (fosses) baignent dans la nappe d'eau souterraine. Suite à ce diagnostic, des travaux de drainage des parois de fosse ont été réalisés ;

L'ensemble des dispositifs techniques actifs et passifs proposés permettent d'atteindre un niveau de risque final de 10^{-8} . Les MMR correspondent aux travaux et équipements mis en place pour prévenir tout nouvel accident (double cuvelage, humidimètres, sondes de niveau dans les puisards, etc.).

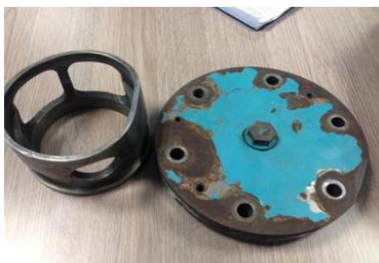
La fuite est due à l'éjection de la trappe d'un des clapets du compresseur 1 qui a été retrouvée à 6 mètres du compresseur.

Une expertise montre que le joint cuivre du clapet n'a pas été recuit au moment de son montage, contrairement à la procédure et aux autres joints de l'équipement. Il présentait donc une moindre souplesse et capacité d'absorption de l'effort. Ce défaut, combiné à une erreur de serrage du goujon déjà proche de la déformation plastique, a provoqué un battement de l'empilage et sa rupture.

Le compresseur a été complètement révisé avec remplacement de tous les goujons (tous clapets), et montage à neuf des fixations des garnitures principales, entretoise cylindre, entretoise bâti et crosses. Il a été remis en service le 23 décembre 2015. La mise à jour de la gamme de maintenance a fait l'objet d'un partage avec l'entreprise sous-traitante qui intervient pour la maintenance du compresseur. La revue et la mise à jour des gammes de maintenance des autres compresseurs du site est aussi réalisée. Dans le mois qui a suivi l'évènement, la connexion de l'actionnement de l'isolement et de la mise en sécurité automatique du compresseur sur détection gaz a été réalisée. Un rappel aux équipes a été réalisé sur la fonction des systèmes en place de mise en sécurité des compresseurs.

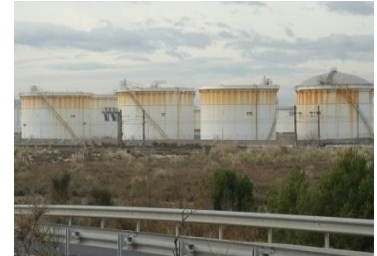
Dépôt pétrolier © presse Languedoc-Roussillon

Vers 7 h, lors d'un épisode pluvieux important, le toit flottant d'un bac d'essence d'un dépôt pétrolier coule progressivement. D'une capacité de 30 000 m³, le niveau du bac est alors de 3 900 m³. De nombreux riverains se plaignent de fortes odeurs d'hydrocarbures. L'exploitant, qui a également détecté une fuite de 300 l dans la cuvette de rétention du réservoir, déclenche son plan d'opération interne (POI).

Après consultation de la cellule d'appui aux situations d'urgence et du BARPI, l'inspection des installations classées valide la proposition de l'exploitant qui consiste à vidanger à faible débit l'essence du bac sans confection d'un tapis de mousse. Cette décision se base sur les éléments suivants :

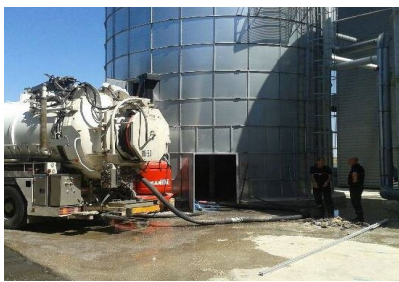
Vidange du silo de polyuréthane © SDIS 18

Dans une usine fabriquant des panneaux isolants, un échauffement est détecté vers 14h30 dans un silo de poussières de polyuréthane (température de la matière : 180 °C). À 19 h, l'exploitant évacue le personnel, déclenche son POI et alerte les secours.

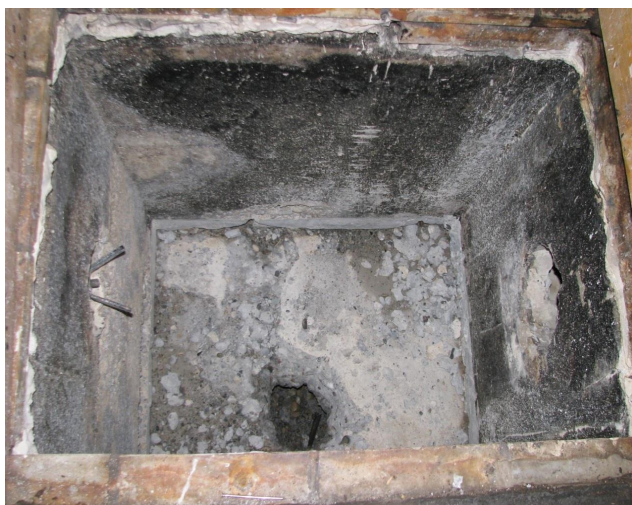
Le problème technique à l'origine du rejet est dû à la corrosion du système de collecte des eaux usées de procédé par l'écoulement des effluents chimiques. La cuve en béton du système était revêtue d'une couche de plomb et recouverte de carreaux en céramique (clinker). Au fil du temps, le clinker est devenu poreux et la fluctuation du pH des effluents a dissout la surface en oxyde de plomb et le revêtement de plomb lui-même. Les joints entre les carreaux sont les probables points de corrosion initiale. Par conséquent, que la paroi en béton de la cuve soit atteinte et que les effluents soient rejetés dans le sol et les eaux souterraines n'étaient qu'une question de temps. Le rejet n'a été détecté que lorsqu'une introduction de liquide dans un circuit d'énergie a été identifiée au cours d'une visite d'inspection régulière.

Cuve d'effluents chimiques endommagée © Exploitant

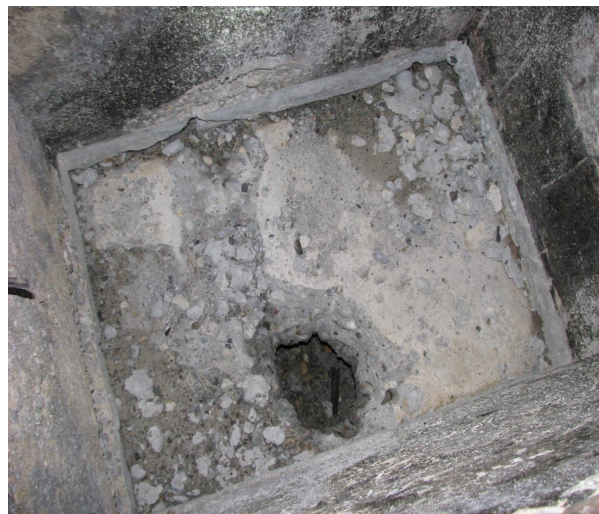
Trou dans le fond de la cuve d'effluents © Exploitant

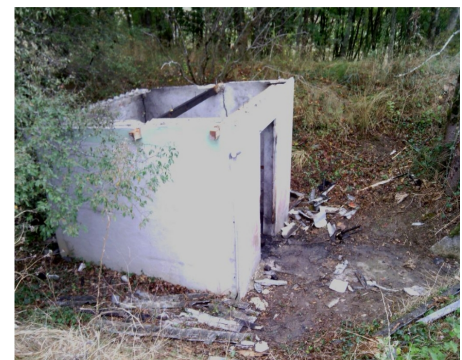
La toiture du local a été soufflée ; sa porte brûlée et un de ses murs fendu. Les projections de fragments légers se limitent à une quinzaine de mètres autour du local. La position du local impacté, relativement éloignée de la périphérie, et la présence de merlons de terre le ceinturant ont évité des projections hors du site.

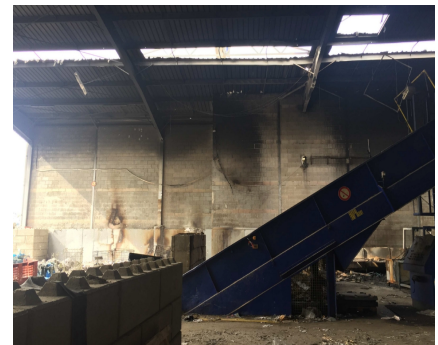
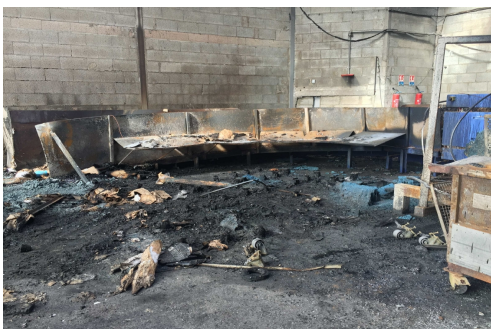
La toiture du bâtiment sinistré est endommagée ainsi que de nombreux câblages, rendant temporairement impossibles les activités de tri et d'emballage. Les têtes de sprinkler présentes au-dessus de la presse se sont déclenchées et ont permis de protéger cet outil. Les autres bâtiments ne sont pas impactés. Les eaux d'extinction (700 m³) ont été collectées dans le bassin de confinement enterré de 1 430 m³. Les 200 t de déchets concernés par l'incendie (papiers, cartons, plastiques...) sont évacués vers des centres de traitement.

L'origine du sinistre n'est pas identifiée. Aucune activité (utilisation d'engin) ni travaux par points chauds n'avait été réalisée dans le bâtiment au cours de la semaine précédant le départ de feu. La presse à balles présente dans le bâtiment était à l'arrêt et hors tension depuis 3 mois.
