Accueil des participants

J'ai le plaisir et l'honneur de vous accueillir aujourd'hui à Paris pour ce séminaire de réflexion et d'échange sur les accidents industriels, organisé par le Ministère de l'Ecologie, de l'Aménagement et du Développement Durables et plus particulièrement par le Bureau d'Analyse des Risques et Pollutions Industrielles (BARPI) de Lyon.

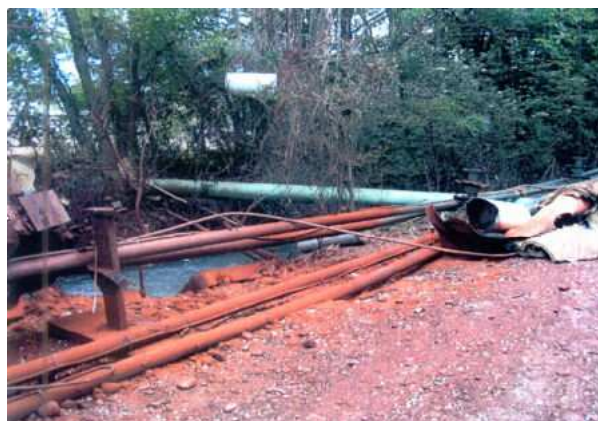
Source : DRIRE Rhône-Alpes

Aucune victime n'est à déplorer. Seuls des dommages importants sur les matériels et sur la végétation sont constatés. Le transfert du chlore ayant été interrompu la veille, la quantité de chlore émise à l'atmosphère est estimée à 475 kg. Le chloroduc est sectionné dans sa

partie terminale, sur une longueur de 64 m en 3 tronçons avec projection de fragments ; et notamment :

- sur le site utilisateur :
 - ✓ un élément de 20 à 30 kg, à 180 m de la zone sectionnée du chloroduc,
 - ✓ un élément de 10 à 20 kg à 150 m.
- Dans le champ à l'est du chloroduc :
 - ✓ un élément de 30 à 40 kg, à 85 m,
 - ✓ un élément de 10 à 20 kg, à 70 m.
- Sur le chemin vers le nord :
 - ✓ un élément de 10 à 20 kg, à 60 m.

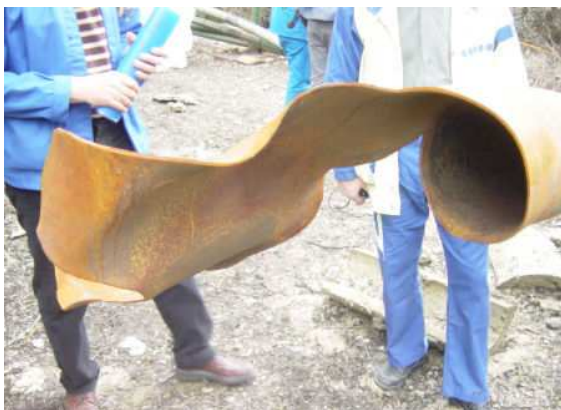
Source : DRIRE Rhône-Alpes

Près de la zone de rupture la plus proche du site producteur, l'environnement immédiat est maculé d'une poudre rouge foncé, constituée en majorité du chlorure ferrique (FeCl_3) contenu dans la couche de passivation de la conduite.

Les dommages relevés (rupture en hélice, onde de pression...) confirment le caractère détonant de l'explosion.

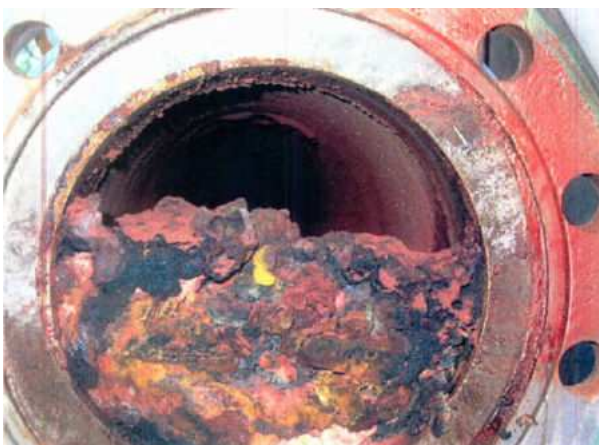
Source : DRIRE Rhône-Alpes

Parmi les nombreux constats effectués lors de l'enquête, on relèvera la présence de dépôts solides importants dans la canalisation accidentée.

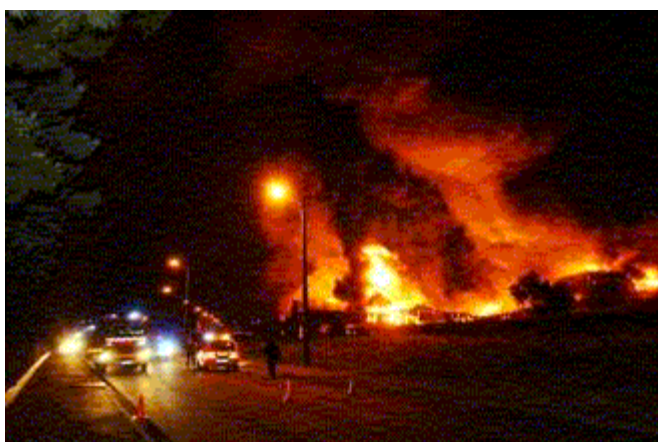
Cette lente combustion entraîne l'émission de fumeroles plus ou moins importantes avec reprises ponctuelles de feux.

Incendie des bâtiments

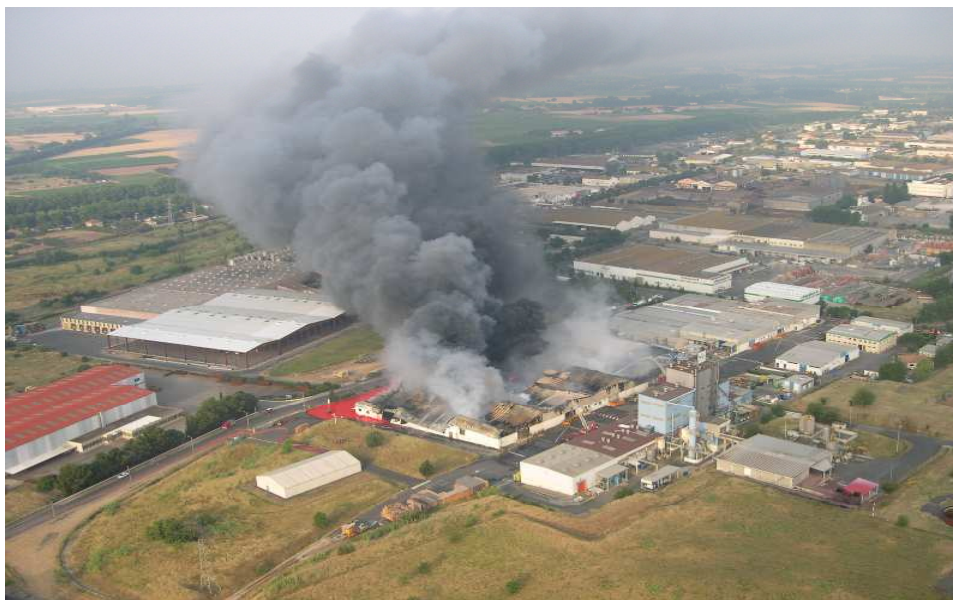
Panache de fumées s'élevant au-dessus du site

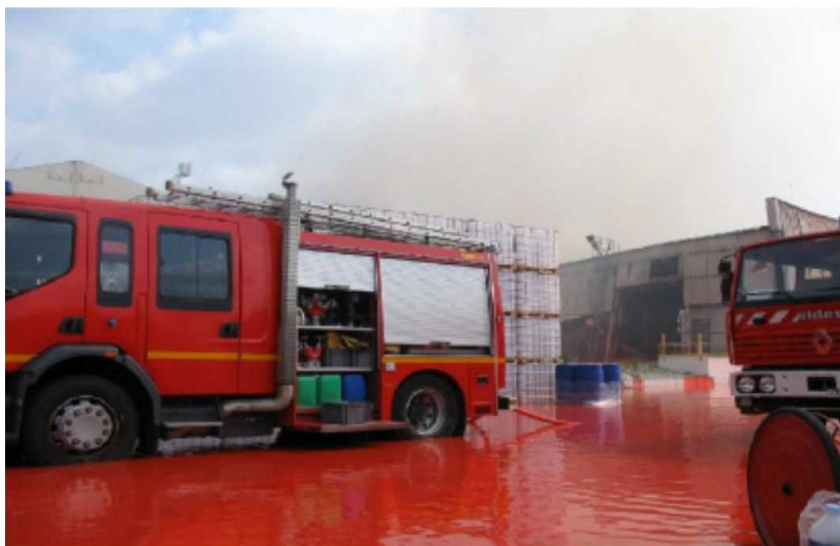
Eaux d'extinction incendie

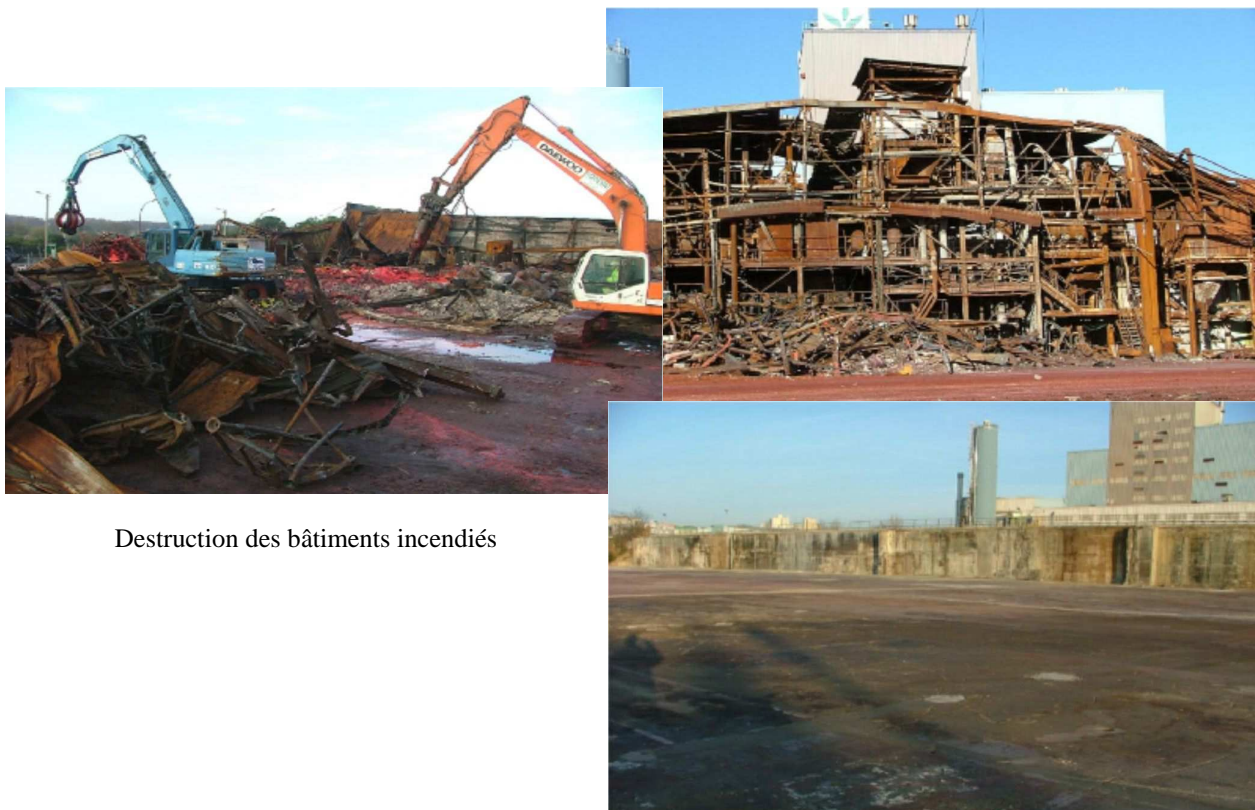
Destruction des bâtiments incendiés

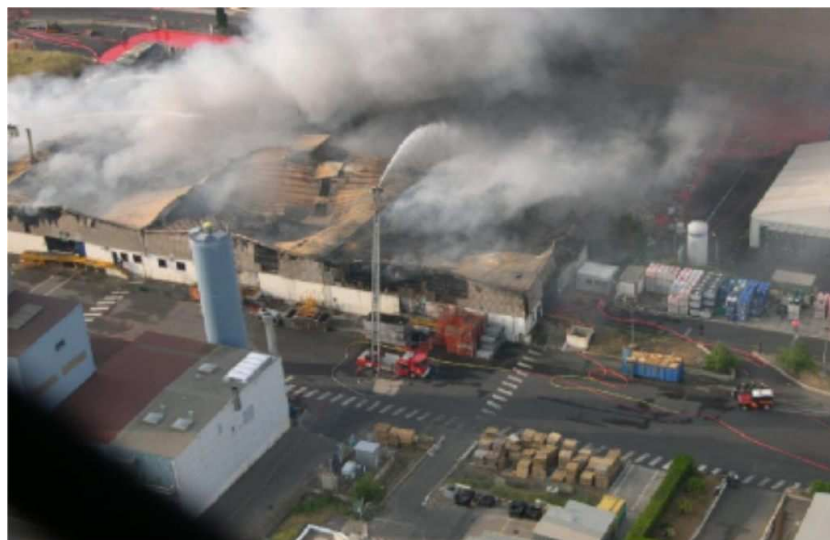
Extension de l'incendie à plusieurs bâtiments

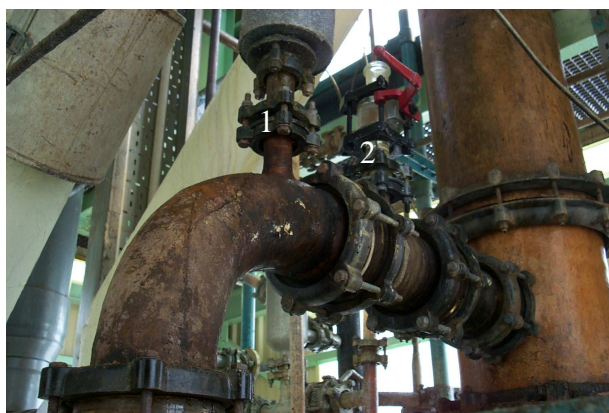
Piquage en sortie de bouilleur (Sources : DRIRE Picardie)

- 1 : capteur de température
- 2 : capteur de pression

Il constate par ailleurs que le capteur de pression ne peut être dissocié de sa vanne d'isolement, la boulonnerie de raccordement étant grippée. Ne pouvant pas démonter en force cette partie de l'installation sans risquer une rupture de l'interface métal/verre, le technicien dépose l'ensemble, provoquant ainsi une mise à l'air de l'installation par l'intermédiaire du piquage (DN 25) du capteur.

- ↳ **piquage du capteur de pression ouvert** : la corrosion de la boulonnerie de la vanne d'isolement du capteur de pression ayant rendu celle-ci solidaire de la tuyauterie de fixation, les opérateurs ont démonté l'ensemble vanne/capteur pour ne pas risquer une rupture à l'interface métal/verre. Cette intervention conduit au non respect de l'ordre de travail initial.

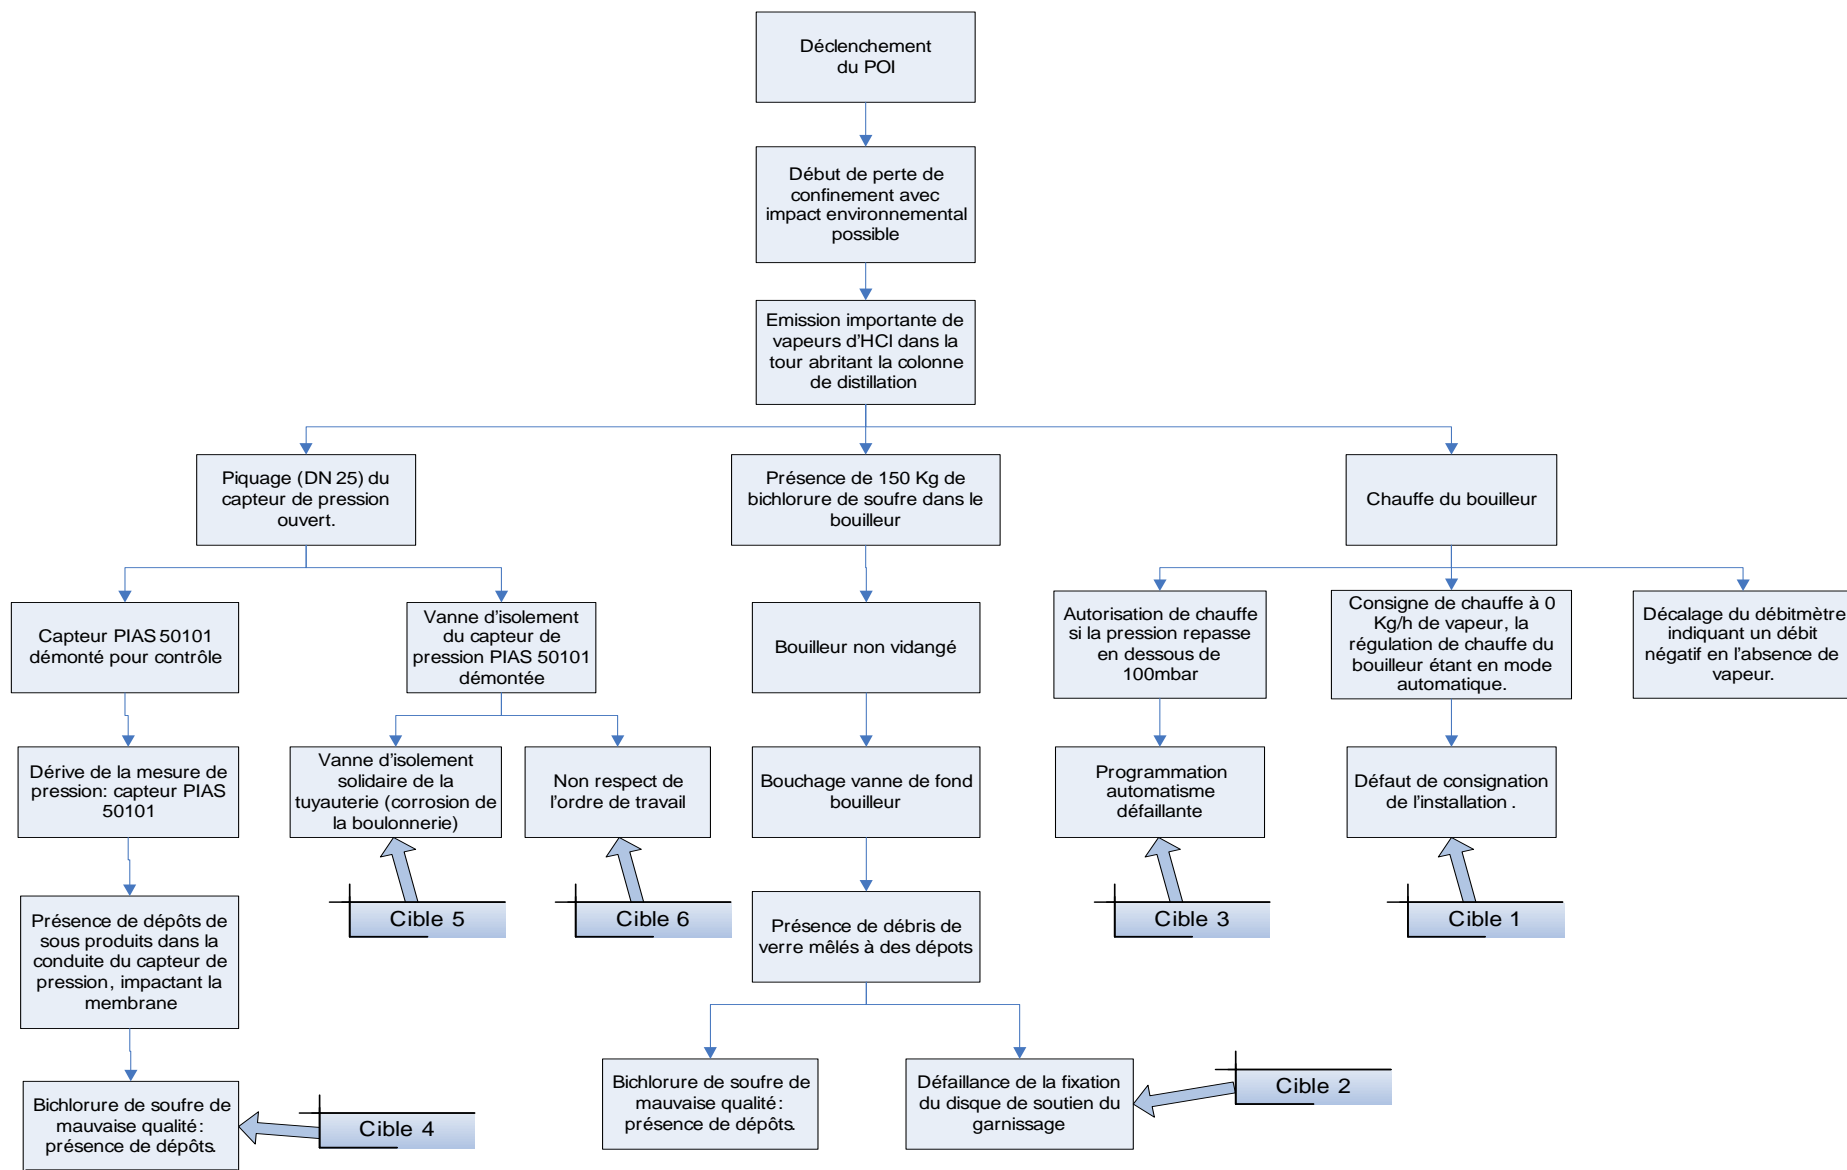
ANNEXE : arbre des causes de l'accident du 26 avril 2006

L'arbre des causes réalisé par l'exploitant, soumis à l'examen critique d'un tiers expert, révèle la combinaison de plusieurs événements initiateurs indésirables :

- ↳ **présence de 150 kg de bichlorure de soufre dans le bouilleur pendant l'intervention de maintenance (défaut de consignation)** : la présence de ce potentiel de danger lors de l'intervention résulte de la vidange impossible du bouilleur à cause du bouchage de la vanne de fond. L'analyse conclut à l'existence de débris de verre (défaillance de la fixation du disque de soutien du garnissage) mêlés à des dépôts de produits (bichlorure de soufre de mauvaise qualité) à l'origine du colmatage ;

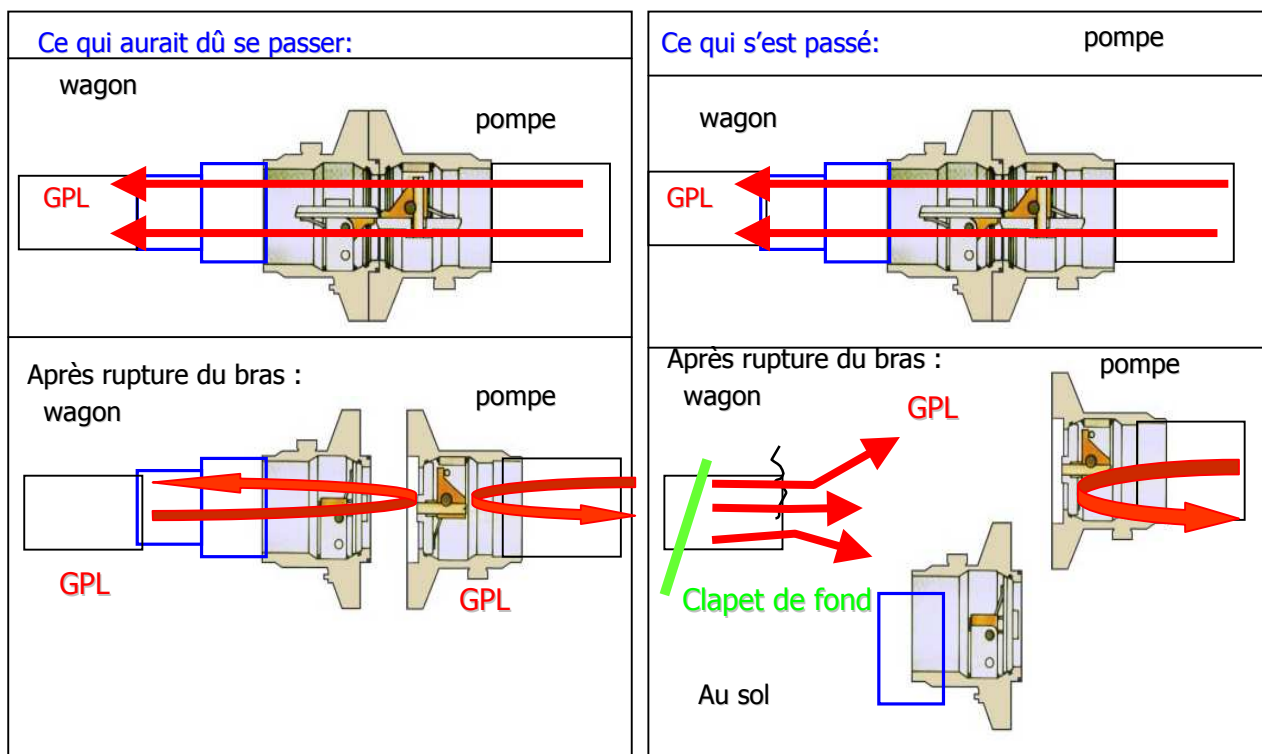
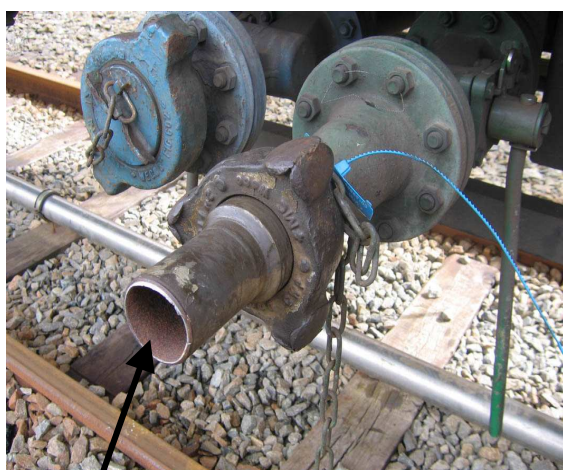
Côté wagon

L'incident n'a eu aucune conséquence sur le personnel présent. Environ 8 litres de propane liquéfié, correspondant au volume de la manchette qui s'est rompue, ont été libérés.

La manchette sectionnée

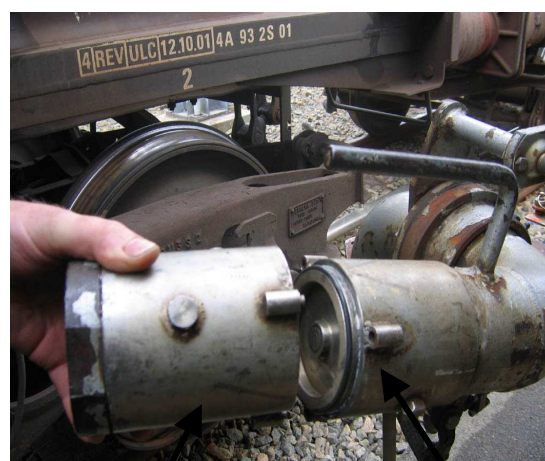
Côté Pompe

Le clapet retrouvé au sol

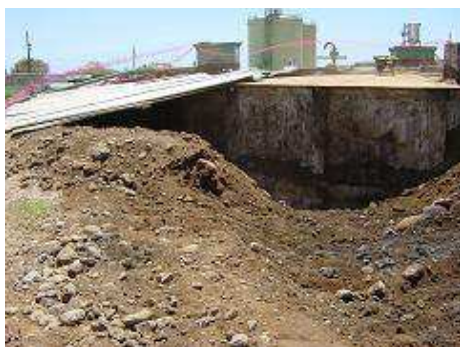
▲ Fouille autour du bac SEA2
Photo DR

A l'issue des opérations d'urgence consistant à l'arrêt de l'écoulement, au confinement du carburant, à l'arrêt du puits d'alimentation en eau potable, à la collecte des déchets et au nettoyage superficiel de la zone, les premières fouilles ont été entreprises afin de retirer au plus tôt les terres fortement polluées. Ceci a nécessité la mise à nu du cuvelage du réservoir, ainsi que sa vidange. Les terres souillées ont été stockées dans des bennes sur le site B, en attente de dépollution, et une première estimation de l'impact environnemental a été réalisée. Des recherches en vue de disposer et d'aménager un terrain pour le traitement de ces terres ont été entreprises.

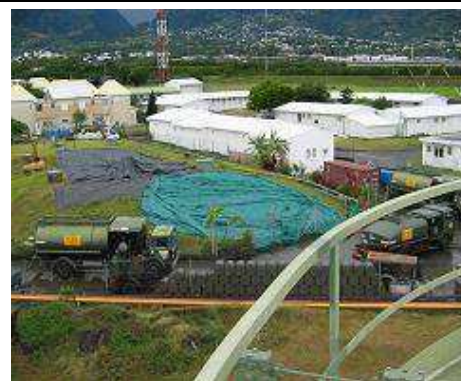
▲ Zones d'infiltration du produit
Photo DR

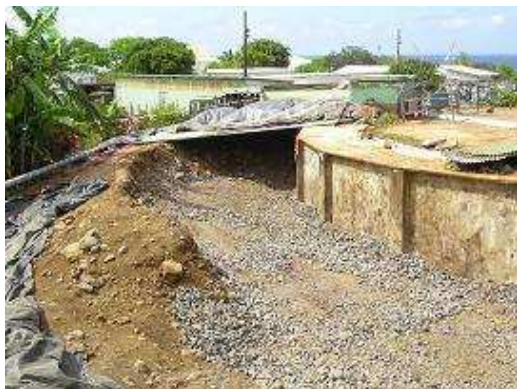
▲ Remblaiement autour du bac SEA2

Au mois d'octobre 2006, les bennes de stockage des terres souillées ont été évacuées du parking du dépôt B, vers un site spécialement aménagé pour le traitement des terres. L'excavation des terres s'est poursuivie au droit de la zone polluée. Le traitement des terres polluées par bio-venting a débuté en décembre 2006. Environ 1000 m³ de terres ont été excavés depuis le jour de l'accident.

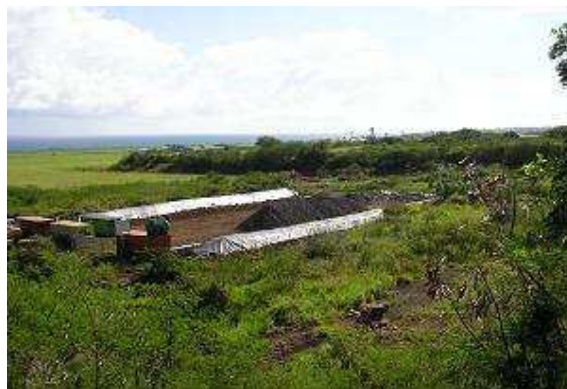
▲ Traitement des terres polluées

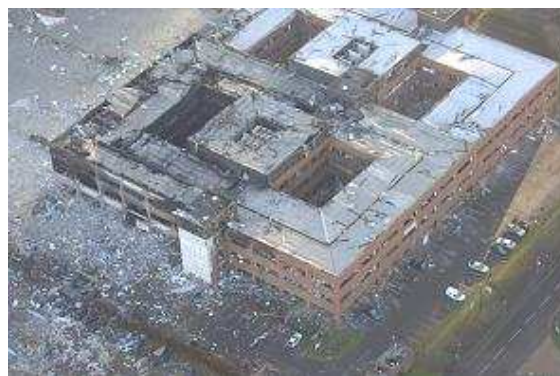
Photo 1. Bâtiment dévasté sur le site du dépôt

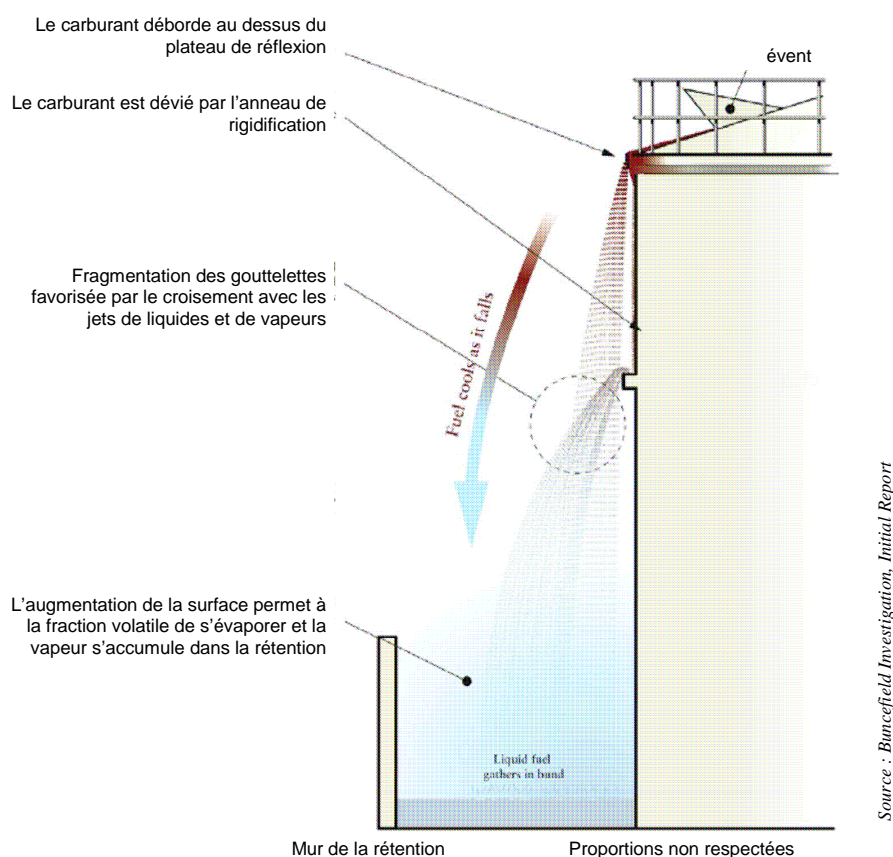
Schéma 3. Phénomène de débordement du bac 912

L'estimation des effets de surpression au niveau des parkings de Fuji et Northgate (700 à 1000 mbar) n'est pas cohérente avec la compréhension actuelle du phénomène UVCE (modélisation : 20 à 50 mbar).
