Explosion d'un raffineur de copeaux de bois et incendie

Les 20 et 25 janvier 2005

**Corbenay – [Haute-Saône]
France**

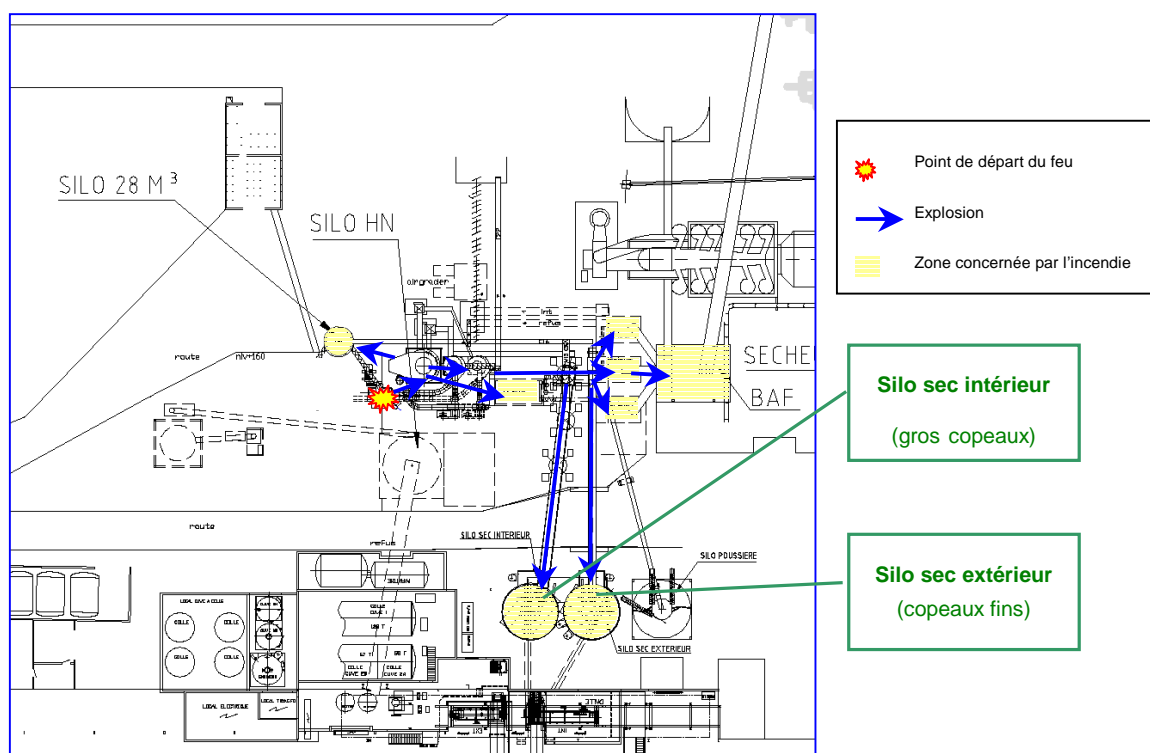
Schéma de principe de la chronologie des explosions de l'accident du 20 janvier 2005

Le 20 janvier 2005 à 2h58, une pièce du raffineur (broyeur qui transforme les gros copeaux secs en petits copeaux secs) casse. La gerbe d'étincelles qui en résulte est entraînée par les dispositifs d'aspiration et de ventilation.

A 2h58'02", le cyclone du raffineur explose. La puissance élevée de l'explosion provoque sa rupture, malgré la présence et le fonctionnement des événements. L'incendie se propage vers toutes les installations communicantes : rediers (transporteurs), aspirations, airgraders (trieurs pneumatiques), trieurs, silos secs...

A 2h58'07", une explosion se produit dans les dispositifs d'aspiration provoquant l'ouverture des événements.

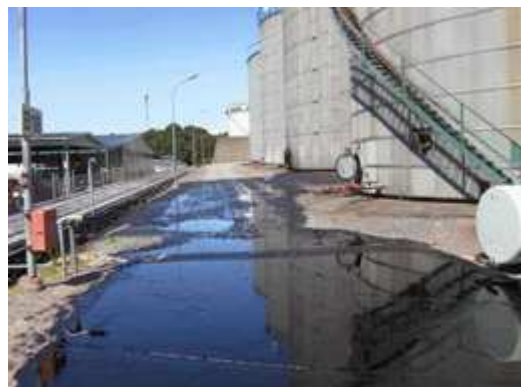
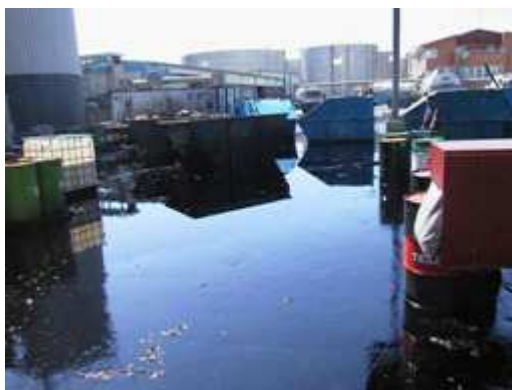
À 1h52, les opérateurs découvrent que le trou d'homme du réservoir n°375 est ouvert et que le fioul s'écoule sur le sol et vers une entreprise voisine. Les opérateurs ferment la vanne du bac n°375 ainsi que le trou d'homme.

*Le déversement du bac n°375 répandu sur le sol. Sous la nappe (à gauche), se trouve une bouche d'évacuation des eaux pluviales.
Photo : Compagnie d'assurance (21 juin 2003).*

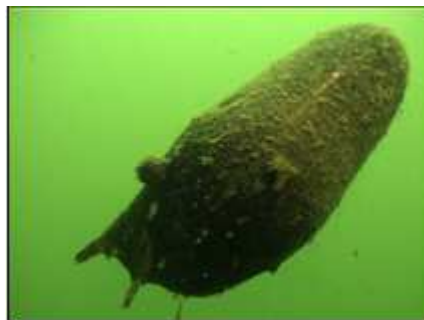
- ✓ **Agrégats de fioul.** Le fioul lourd s'est probablement mélangé à une huile aromatique plus légère et a formé des agrégats dans l'eau qui se sont répandus et dispersés sur une large zone dans l'archipel côtier. Du fioul a été détecté à la surface de la mer, sur plusieurs plages et dans des ports hors de Göteborg.

*Le fioul a formé des agrégats qui n'ont pas flotté à la surface de l'eau.
Leur diamètre était de 3 à 10 centimètres.
Photo : Garde-côtes suédois.*

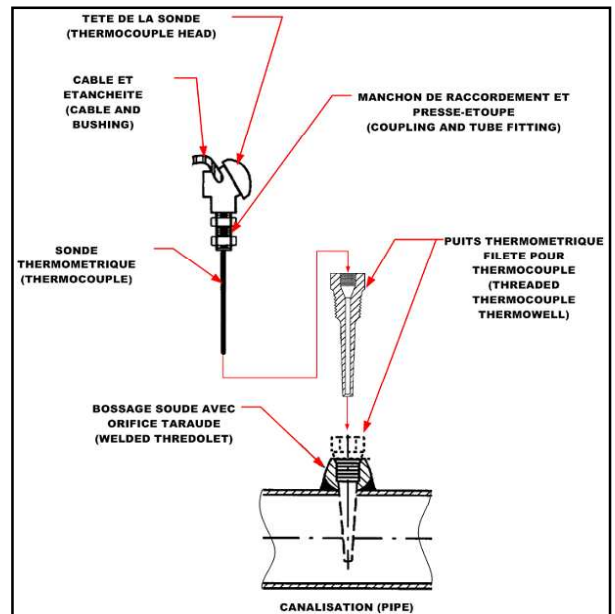
Schéma de montage d'une sonde de mesure thermométrique

Les investigations menées suite à l'incident ont montré que la sonde de mesure thermométrique avait été installée sans « doigt de gant », donc sans protection. Ainsi, le raffinat chaud aurait été en contact direct avec la sonde. La quantité de produit étant trop importante et le fluide très chaud (320 °C), le presse-étoupe n'a pas pu assurer correctement sa fonction d'étanchéité, la fuite entraînant une auto inflammation du produit libéré au contact de l'air. Le diamètre équivalent de la brèche au niveau de la canalisation avoisine les 10 mm.

Un montage conforme d'un capteur de température (voir schéma ci-dessous) adapté aux conditions de service des installations concernées aurait consisté en :

1. La réalisation d'un bossage taraudé sur la paroi de la canalisation devant accueillir la sonde ;
2. Le vissage d'un « doigt de gant » sur le bossage précité et un renforcement de sa tenue par un cordon de soudure ;
3. L'introduction sur ce puits de la sonde thermométrique par vissage ;
4. Le raccordement de la filerie à un transmetteur de signal, après serrage du câble sur la sonde à l'aide d'un presse-étoupe.

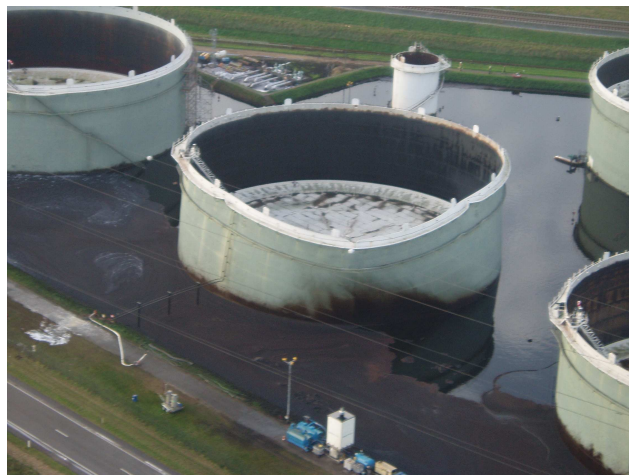
Figure 1. Photo de la situation dans la cuvette de rétention le matin suivant l'accident.

- ✓ **Pollution de l'air** : Le pétrole brut déversé dans la cuvette de rétention dégage une forte odeur qui se répand sur une large zone autour du dépôt. Du fait du fort vent en direction nord-ouest, elle sera ressentie le soir de l'accident à proximité de la frontière avec les Pays-Bas. Malgré les mesures prises par l'exploitant pour réduire les nuisances olfactives (déversement de mousse et de sable sur la cuvette), des plaintes seront encore reçues plusieurs jours après l'accident. Une autre série de plaintes sera enregistrée 2 semaines plus tard jusqu'au 11 novembre, date à laquelle le toit flottant du bac s'effondre, le joint n'étant plus opérationnel.

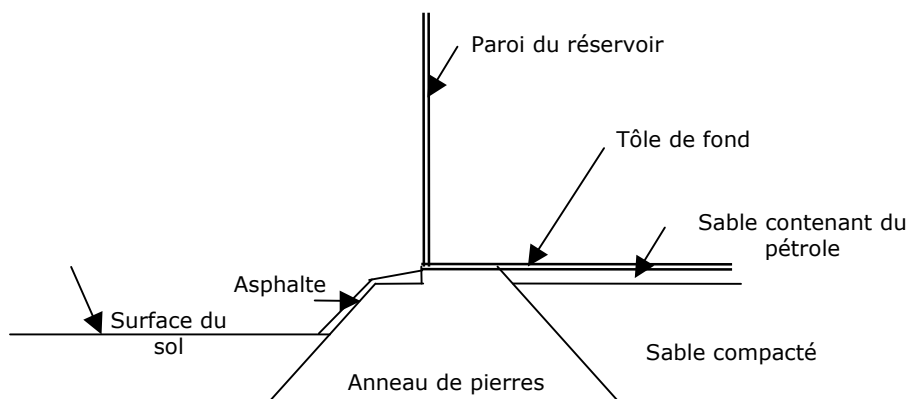
Figure 2: Représentation schématique des fondations du réservoir

Les fondations sont constituées d'un anneau de pierres dont la taille varie entre 5 et 15 cm. D'une hauteur de 1,20 m, dont une partie située en dessous du niveau du sol, l'anneau est large de 3,40 m à la base et de 1 m en partie supérieure. La paroi du réservoir est située à peu près au milieu de la largeur de l'anneau de pierre. Le volume intérieur de l'anneau en pierre est rempli de sable compacté recouvert d'une couche de 5 cm de sable huileux, pour éviter la corrosion externe du fond. La figure 2 donne une représentation schématique des fondations du réservoir.

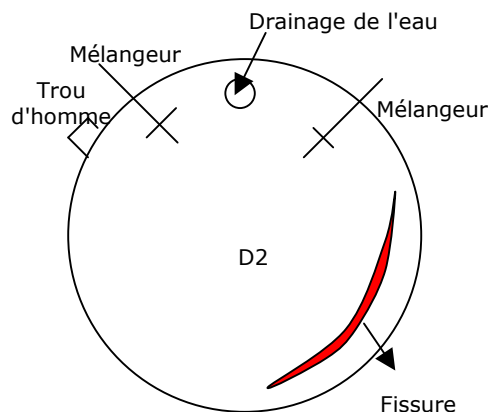
Figure 3: Représentation schématique du fond du réservoir de stockage D2

L'enquête approfondie réalisée après l'accident révélera une corrosion interne uniforme des tôles de fond à 1,5 m de la paroi, sur une bande de 35 m de long sur 20 cm de large où s'était formée une rigole. Au niveau de cette bande, l'épaisseur des tôles était presque nulle (figure 3).

Les tôles de fond n'ont montré, dans cette zone, aucun signe de corrosion externe.

Pendant son exploitation, une cavité en forme de sillon s'est formée dans le fond du réservoir D2 à environ 1,5 m de la paroi du réservoir. Localement, l'eau ne pouvait donc plus ruisseler vers le système de drain. La longue rigole étroite s'est alors corrodée entraînant à cet endroit une perte importante d'épaisseur des tôles.

La rigole s'était sans doute déjà formée lors du premier test hydrostatique du réservoir de stockage. En effet, lors d'une première charge, le lit de sable se compacte davantage, et une partie du sable s'infiltre dans les cavités entre les pierres de la fondation, provoquant la formation d'un sillon creux dans le lit de sable. Avec le poids du produit contenu dans le bac, la tôle de fond s'est déformée suivant ce sillon en constituant une cavité en forme de rigole. Sur la base des données relatives aux fondations du réservoir combinées avec les caractéristiques du sous-sol et du bac, la formation de la rigole peut être démontrée mathématiquement par la méthode des éléments finis.

L'eau présente dans le pétrole ne pouvant plus être complètement évacuée vers le système de drainage, elle a accéléré la corrosion dans la rigole.

Le réservoir D2 a été démantelé. Les parties des tôles de fond des autres bacs dont l'épaisseur et/ou les déformations ne satisfaisaient plus aux conditions de l'API 653 ont été réparées. Les fondations des autres réservoirs ont été examinées pour s'assurer de leur stabilité.

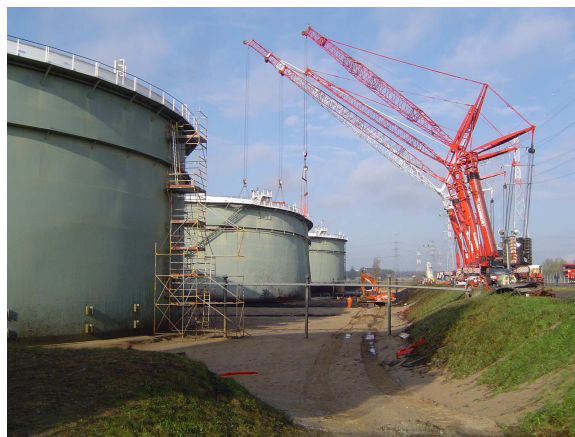
Figure 4: Grandes grues utilisées pour stabiliser le réservoir D2

La stabilité de tous les bacs a été périodiquement mesurée. Au niveau des fondations endommagées du réservoir D2, la stabilité a été assurée en soutenant le bac à l'aide de quatre grandes grues (figure 4).

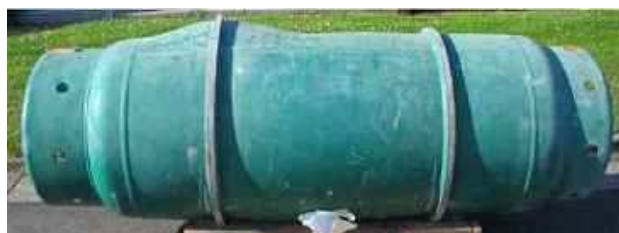
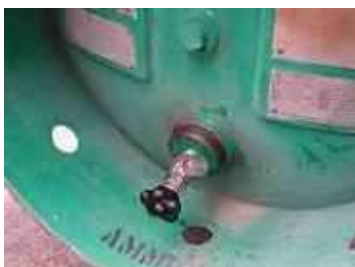
Le fût n'est équipé que de robinets de remplissage et de vidange et ne dispose d'aucun accessoire sous pression « de type manomètre » ou de sécurité « de type soupape » (voir photo).

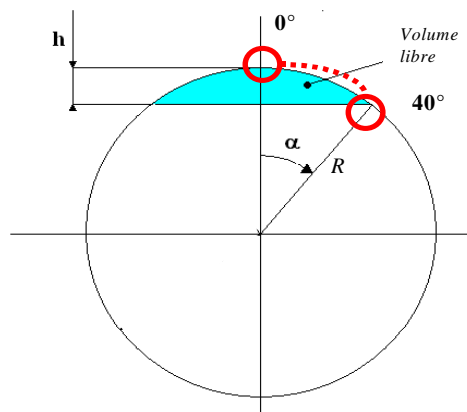
Or, il a été constaté que l'extrémité de ce tube de refoulement est située par construction à une distance variable de la paroi du cylindre : il ne peut donc pas, de ce fait, remplir sa fonction avec précision.

Ensuite, il convient d'admettre que la méthode volumétrique employée pour effectuer l'opération de transfert de produit n'était pas adéquate pour garantir un remplissage des fûts d'au plus 430 kg, quantité très proche de la quantité maximale supportée par le fût, en particulier lors d'opérations de remplissage à des températures très basses (-18°C).
