"RETOUR D'EXPERIENCE" *sur accidents industriels*

Séminaire IMPEL
Aix-en-Provence, les 16 et 17 novembre 2011

Sommaire général

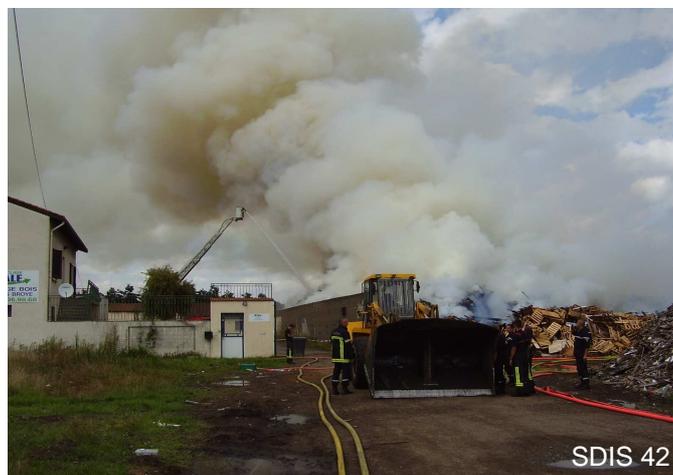
Le 22 août 2008, un incendie se déclare vers 4 h du matin au niveau d'un stockage de bois (palettes) s'étalant sur 2 000 m² avec des hauteurs atteignant 10 m par endroits. Les services de secours interviennent rapidement et plus de 60 pompiers sont mobilisés. Une imposante colonne de fumée se dirige vers des zones agricoles.

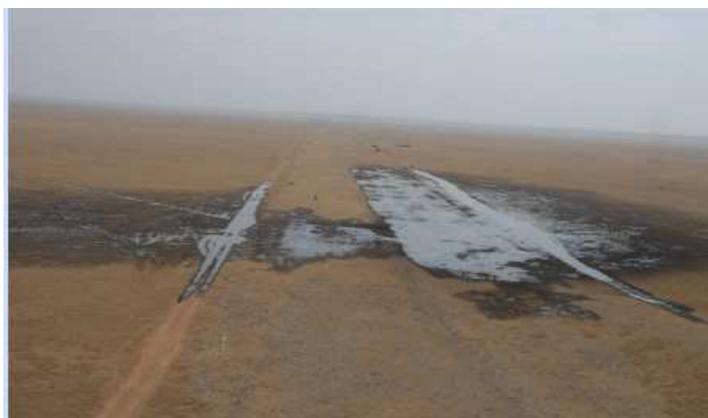
5 400 m³ de pétrole brut ont été rejetés sur 5 ha en pleine réserve naturelle. La nappe de pétrole a été mesurée par un expert géomètre.

Zone polluée (SDIS 13)

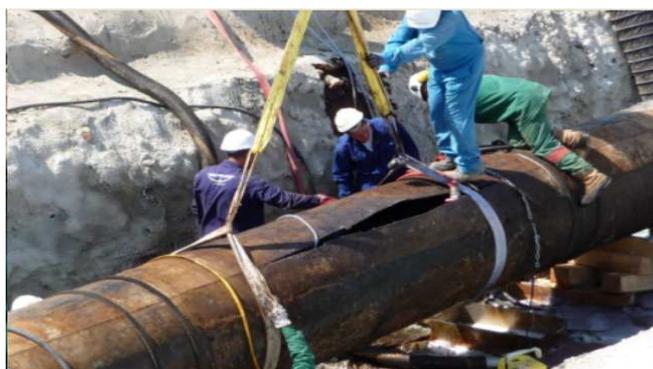
Une rupture « boutonnière » de 15 cm de large et de 1,8 m de long sur une soudure longitudinale est à l'origine de la fuite. Plusieurs hypothèses sont envisagées pour expliquer cette rupture.

Rupture "boutonnière" du pipeline de 40 pouces (D.R.)

Des similitudes sont observées avec un ancien accident qu'avait déjà rencontré l'exploitant à Saint-Rémy-de-Provence en 1980 (ARIA 14766), reposant sur la présence d'un tube avec effet de toit, avec amorçage de fissure et rupture par fatigue.

Les premières conclusions du tiers expert après analyse du rapport de contrôle de 2003 relèvent « la présence de surfaces importantes de délaminage de la tôle du tube au droit du joint soudé longitudinal, précisément dans la zone de rupture. Isolément ce défaut n'est a priori pas préjudiciable à la tenue en service de la canalisation. Néanmoins, compte tenu de sa localisation, il présente 2 inconvénients majeurs :

- celui de rendre impossible tout contrôle d'intégrité de la racine de la soudure ;
- en combinaison avec une fissure de fatigue, il est de nature à réduire considérablement la durée de vie du tube sous chargement cyclique (par exemple, vitesse de propagation d'une fissure de fatigue augmentée par rapport au modèle théorique).

Le délaminage pouvait donc masquer des fissures internes s'initiant depuis l'intérieur du tube.

Les essais effectués par un laboratoire spécialisé montrent que les caractéristiques mécaniques du tube accidenté sont variables, et descendent parfois en dessous des minima acceptables dans les normes de fabrication, en particulier, certaines valeurs de résilience (caractéristique de l'acier représentant sa capacité à résister à la propagation de fissures).

- et enfin, la cinquième phase consiste à dégager les tubes identifiés lors de la seconde phase et à établir un plan pour réparer tous les tubes présentant un effet de toit supérieur ou égal à 3,5 mm ainsi que les tubes avec un défaut de délaminage et un effet de toit supérieur à 3,0 mm, dans la mesure où il est décidé de continuer à utiliser l'ouvrage de 40 pouces.

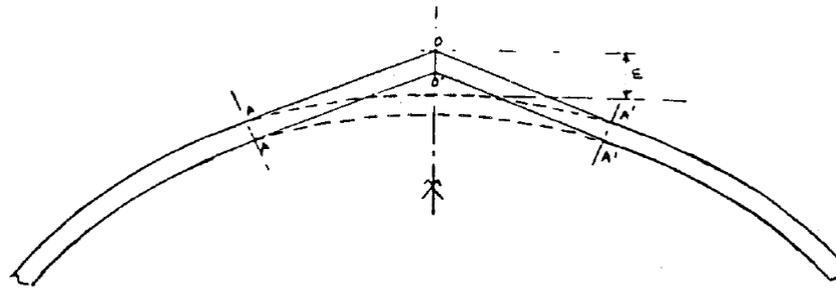
Le pipeline de 40 pouces est constitué de 5 190 tubes du même constructeur susceptibles de présenter ce défaut. Ces tubes sont implantés dans la partie sud du tracé de l'ouvrage, mais ne sont pas adjacents. A la suite d'une campagne de mesure avec un racleur instrumenté, les effets de toit de ces tubes se sont avérés être compris entre 0 et 4 mm.

Schématisme de l'effet de toit

Le dernier contrôle des tubes a été effectué en 2003 ; 5 tubes ont été contrôlés y compris celui qui a éclaté. Les contrôles ont confirmé les effets de toit, qui n'ont que peu varié et aucune fissure n'a été détectée avec les moyens de contrôle ultrasonore utilisés.

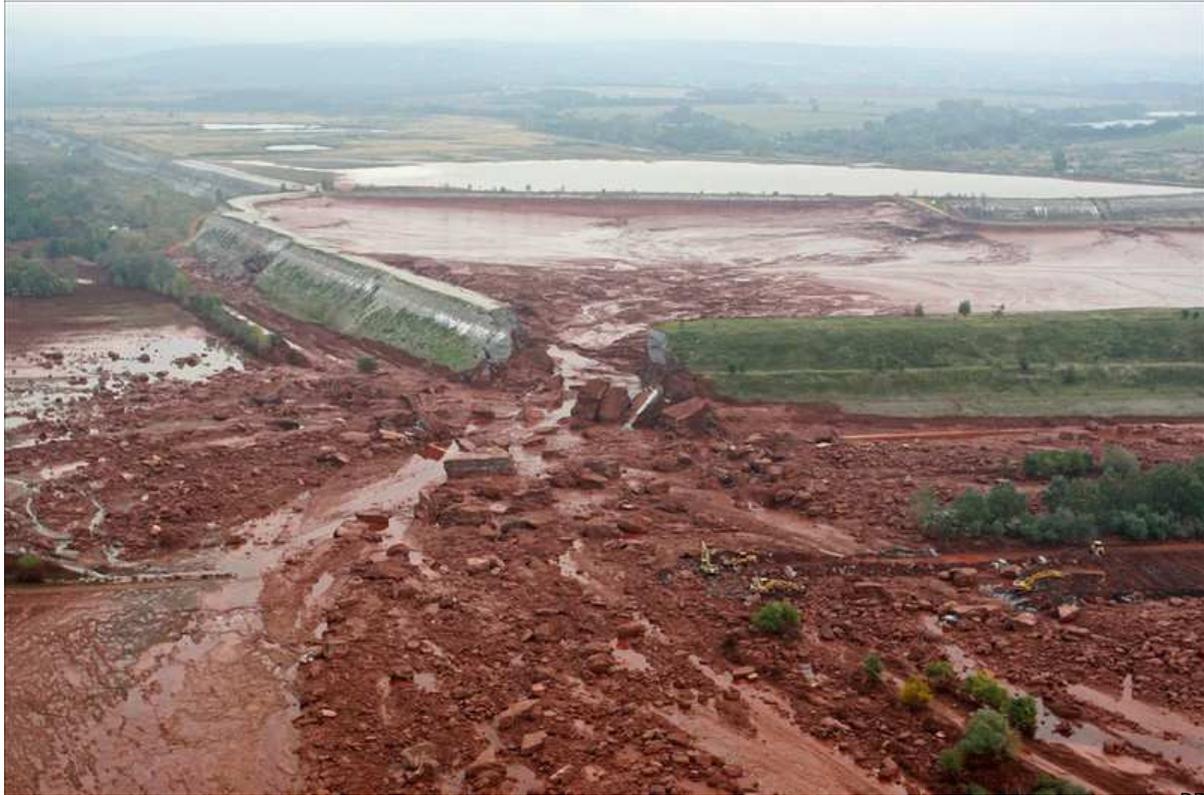
3. Enceinte après la rupture

Le 4 octobre 2010 vers midi, une fissure (d'environ 50 mètres de long) apparaît sur le mur d'enceinte du bassin de rétention de boue rouge du réservoir 10. Une eau fortement alcaline issue du processus Bayer pour le traitement de la bauxite, contenant des résidus d'aluminium et de métaux toxiques, inonde immédiatement la ville de Kolontár, puis celle de Devecser ainsi que d'autres villes. La protection de la vie et des biens des habitants et la préservation des ressources naturelles et des zones agricoles requièrent une réaction immédiate.

L'année 2010 a connu des précipitations particulièrement intenses qui constituent l'une des causes de l'accident. Ces fortes pluies ont causé de nombreux problèmes au niveau de l'agriculture et de l'environnement en Hongrie cette année-là. Ces fortes précipitations ont recouvert les terres agricoles causant des inondations sans précédent dans certaines zones. L'immense quantité de pluie tombée sur la boue rouge du réservoir 10 a augmenté la pression exercée sur le mur d'enceinte, ce qui a accéléré le processus d'érosion de la digue et a fini par provoquer une fissure sur le mur.

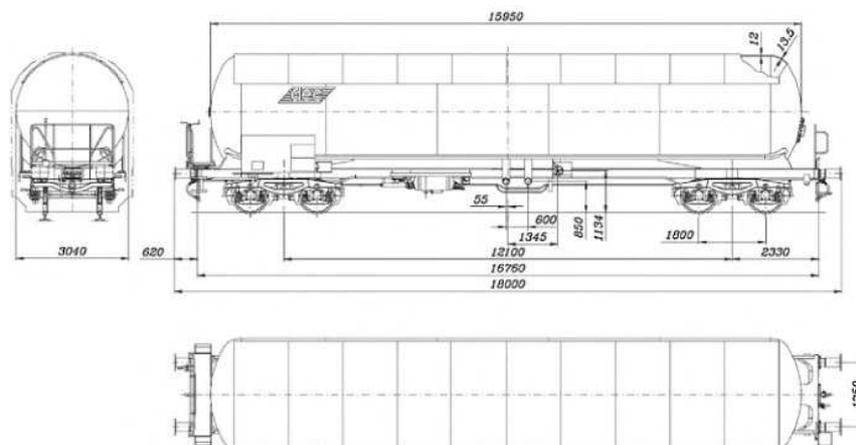
Le wagon de tête, qui a déraillé et causé la fuite de GPL, est une citerne cylindrique modèle 462 R (fig. 1), de 15,95 m de long et de 3,04 m de diamètre [5]. Le déraillement est probablement dû à la rupture de l'un des essieux.

Fig. 1 : Caractéristiques géométriques du wagon-citerne 462 R (en mm)

Une défaillance mécanique du wagon-citerne en tête du convoi semble être la cause principale de cet accident. L'un des essieux a été retrouvé brisé, probablement à la suite d'une rupture par fatigue (enquête en cours).

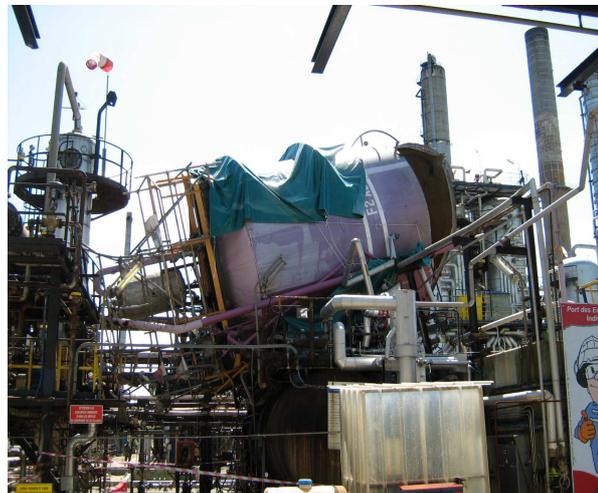
Les conséquences matérielles sont limitées à la destruction du bac et des tuyauteries attenantes, l'unité est arrêtée. Le bac est déchiré sur la moitié de la circonférence de la liaison virole / fond. Ses ancrages ont été arrachés.

Réservoir accidenté

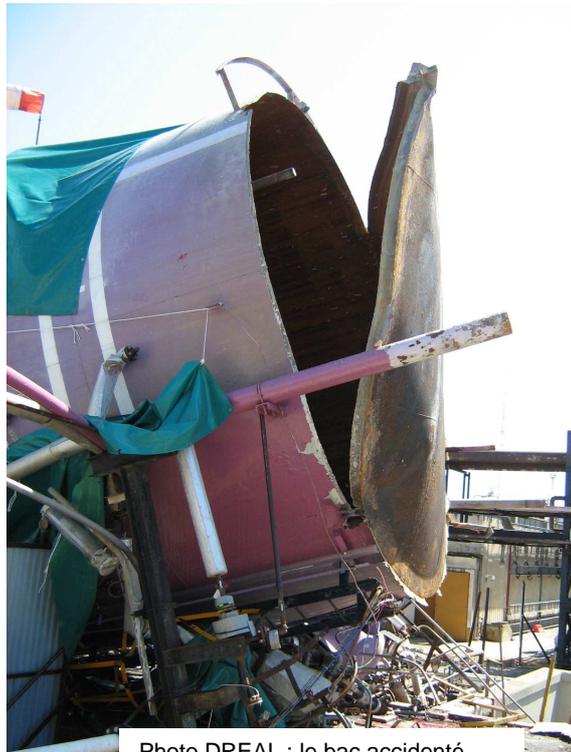
Les expertises métallurgiques réalisées sur ce bac montrent une corrosion interne accentuée en partie basse du réservoir. Ceci confirme la corrosion subite de la paroi par de l'acide dilué générant une production d'hydrogène.

Photo DREAL : le bac accidenté

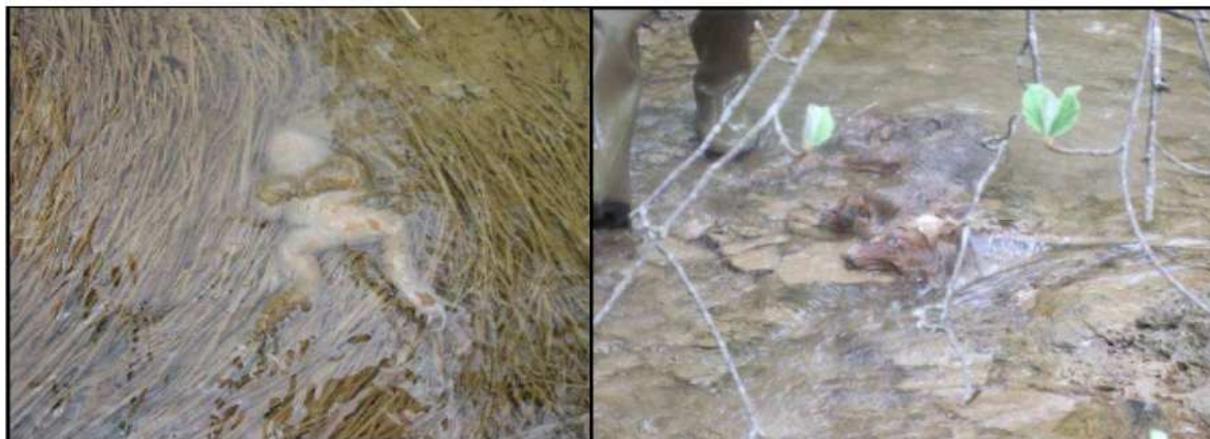
Des impacts faunistique et floristique sur des milieux remarquables protégés sont constatés : mortalité de mammifères, batraciens et invertébrés.

Crapaud et renard morts – Droits réservés

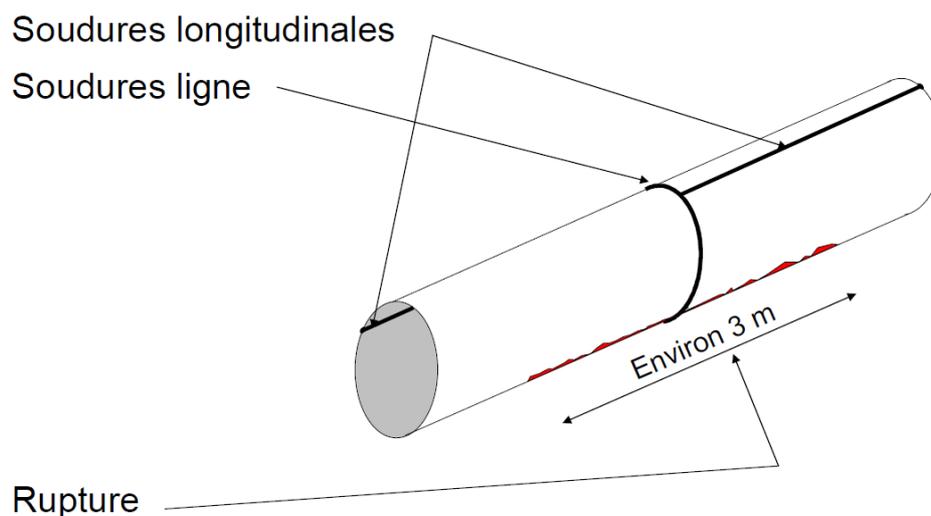
La canalisation est déterrée. Une rupture est observée sur 3 m au niveau de la génératrice inférieure en position 6 h :

Localisation de la rupture – Droits réservés

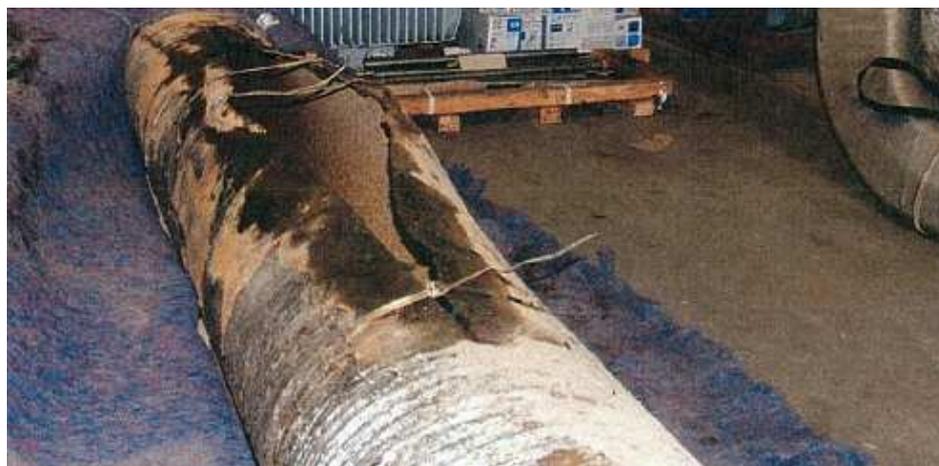
Partie endommagée – DREAL PACA

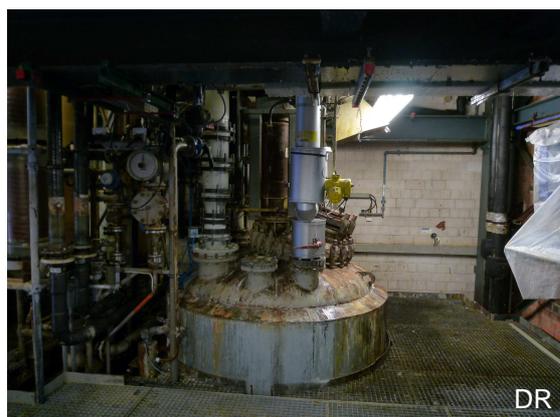
Fig. 1: Vue du réacteur après l'accident

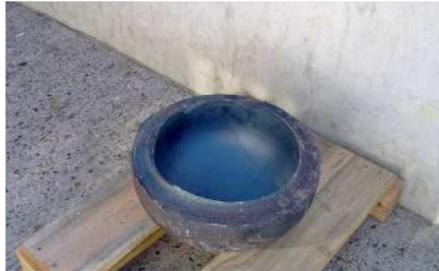
Figure 5 : Photographie du fond bombé projeté le jour de l'accident (source : GPN)

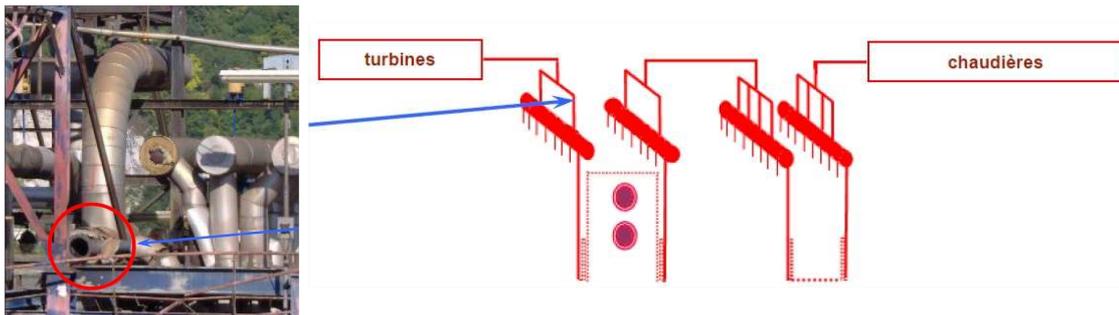
Figure 8 : Localisation de la tuyauterie accidentée (source : GPN)
