Séminaire – Bordeaux, les 11 et 12 juin 2002

« RETOUR D'EXPERIENCE SUR LES ACCIDENTS INDUSTRIELS »

Inspecteurs des installations classées / IMPEL

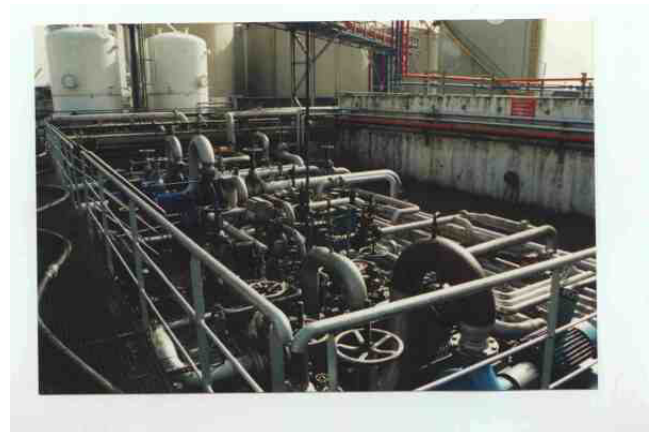
Le 12 octobre 2001, à 05h20, un opérateur du dépôt est alerté par un chauffeur et entend un bruit inhabituel dans la pompe n°1. Il y découvre une fuite de FOD : environ 80 cm de hauteur de FOD sont présents dans la rétention de la pompe.

La fuite s'est produite au niveau d'une des pompes de la pomperie n°1. Il est constaté une rupture du corps de celle-ci. Cette rupture est due à l'accumulation de contraintes excessives liées :

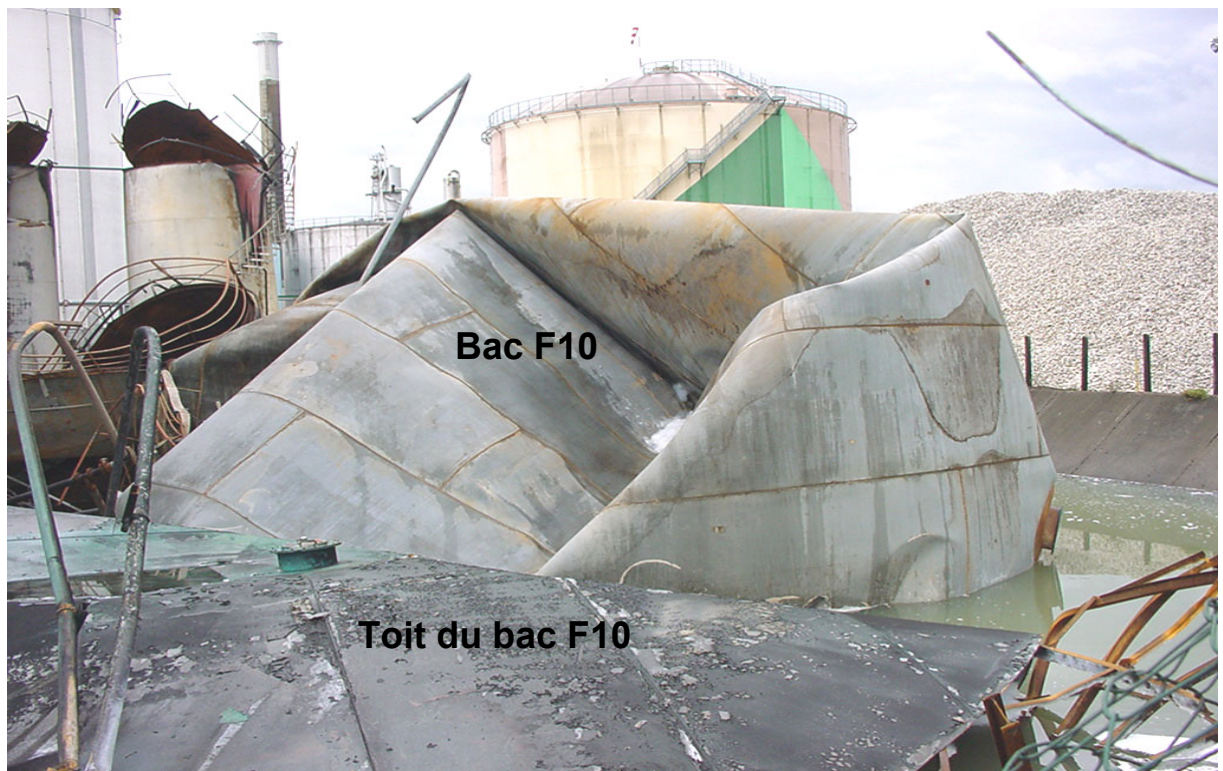
A 16 H 42 (t = 0), le bac F10 explose projetant son toit à plus de 10 m de haut. Celui-ci retombe sur le toit du bac F8. La cuvette B et le bac F10 sont en feu.

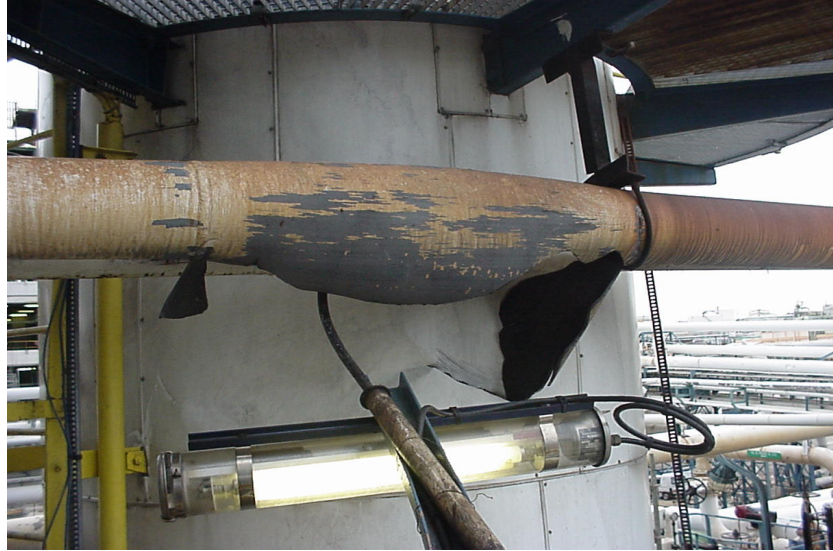
La tuyauterie a éclaté sous la seule pression engendrée par la formation de polymère dans le bras mort ("pop corn"). Elle s'est ouverte en tulipe sur une longueur d'environ 1 m le long de la génératrice inférieure.

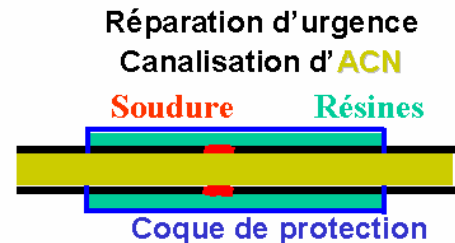
Ce contrôle a également fait apparaître une réparation d'urgence comme indiqué sur le schéma ci-contre. Normalement, ce type de réparation constitue une situation provisoire mais dans ce cas, elle avait été réalisée en 1994 (soit 5 ans plus tôt). On aurait pu penser qu'elle aurait été réparée de manière plus pérenne lors de l'arrêt suivant pour maintenance (1996).

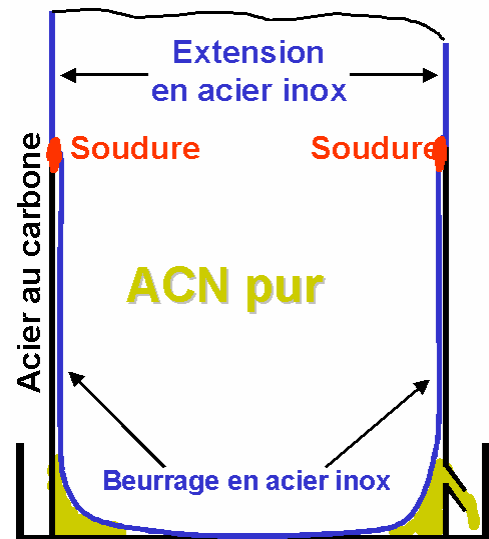
600 l d'ACN brut s'écoulent à partir d'un réservoir en acier noir, équipé d'un prolongement en acier inox. Fort heureusement, le réservoir se situait dans une cuvette de rétention. Le produit contenait 10% d'acide cyanhydrique. La fuite a été causée par la rupture de la soudure interne de raccordement des 2 parties du réservoir en acier inox. Cette modification avait été réalisée en 1974, après une fuite d'HCN due à de la corrosion sous contrainte au niveau de l'acier noir. Le schéma ci-contre montre le montage du réservoir, avec le prolongement en partie haute. La soudure de raccordement se situe à environ 2 m de haut, comme l'indique la photo ci-dessous.

Du fait de la rupture, l'acide a attaqué l'acier noir du réservoir (paroi externe). En raison de la présence d'une ouverture en pied de réservoir, l'incident a pu être détecté rapidement.

La première mesure prise par l'exploitant a été la mise en œuvre d'un film de mousse de manière à prévenir l'évaporation de l'acide. Le contenu du réservoir a été immédiatement pompé et dirigé vers un autre réservoir. Le réservoir en cause a alors été consigné. L'ACN répandu sur le sol de la cuvette a été dirigé vers l'installation de traitement des déchets du site.

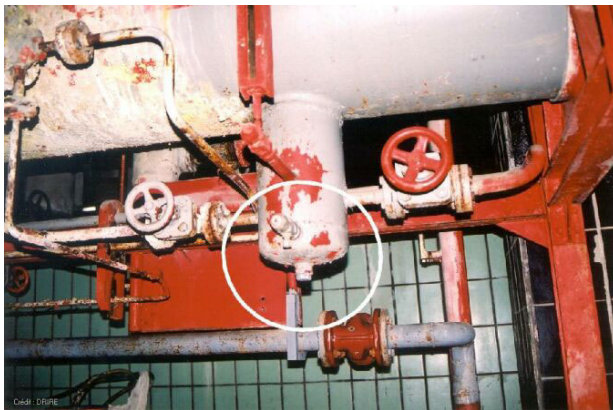
Un soudeur d'une entreprise extérieure est chargé d'intervenir sur le circuit d'eau de refroidissement d'un des trois condenseurs. La calotte d'extrémité de la virole du condenseur, est, en effet, érodée au niveau de sa bride de fixation boulonnée. De l'eau fuit depuis deux jours et la direction a décidé de réparer l'oxydation par un soudage localisé.

A son arrivée le lendemain, le soudeur trouve la pièce à réparer toujours humide et demande à un mécanicien de l'usine de compléter la vidange du circuit eau. Ce dernier, mal informé, pense que le bouchon de purge sous le condenseur permet cette opération. Il débloque donc le bouchon et laisse au soudeur le soin de procéder à cette vidange complémentaire. En fait, il s'agit de la purge du condenseur d'ammoniac.

L'opérateur avait donc une connaissance insuffisante des circuits et les travaux ont été mal préparés. Les installations n'étaient pas équipées conformément à la réglementation pour limiter la quantité d'ammoniac émise.

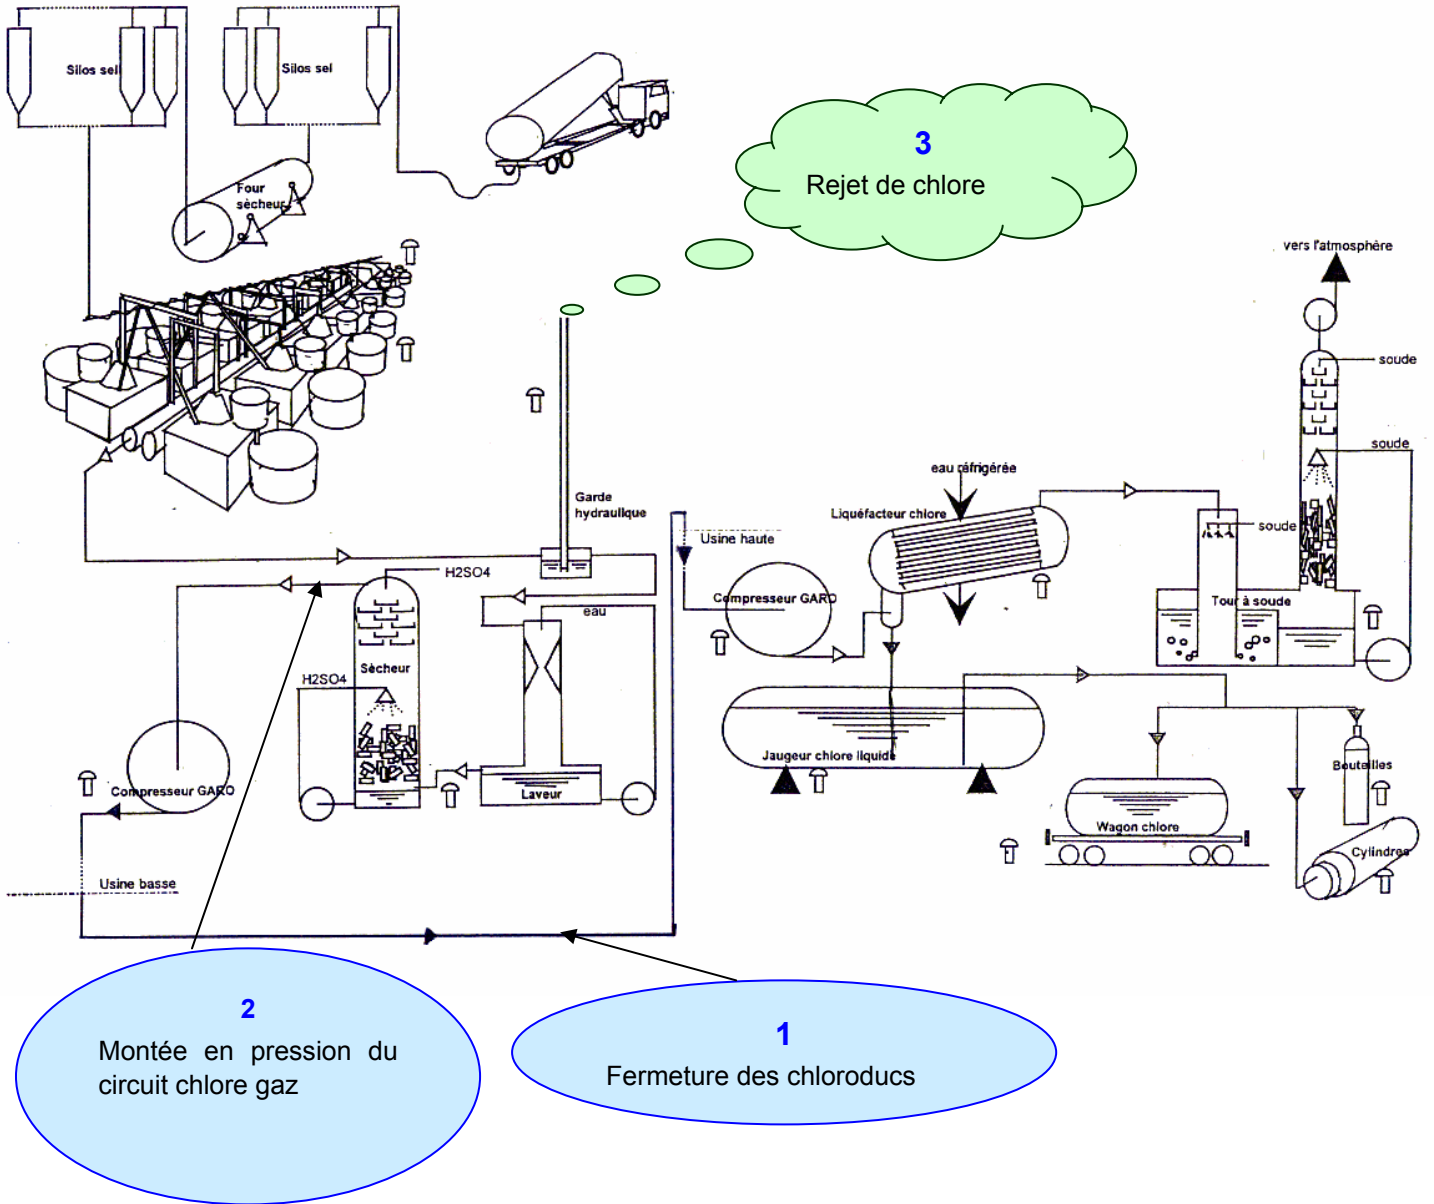
L'accident 7 – 03.06.2000

•Usine basse, garde hydraulique

•**Cause** : Compresseurs d'air et compresseur de chlore disjonctés à la suite d'orages. Le déclenchement des compresseurs de l'usine basse n'a pas arrêté l'électrolyse, la conception des systèmes de sécurité ne le permettant pas.

La révision des études de dangers de l'usine basse est demandée de manière à intégrer les problèmes de conception notamment des dispositifs de sécurité.

De la même façon, une analyse critique de l'étude de dangers est réalisée par un tiers expert.

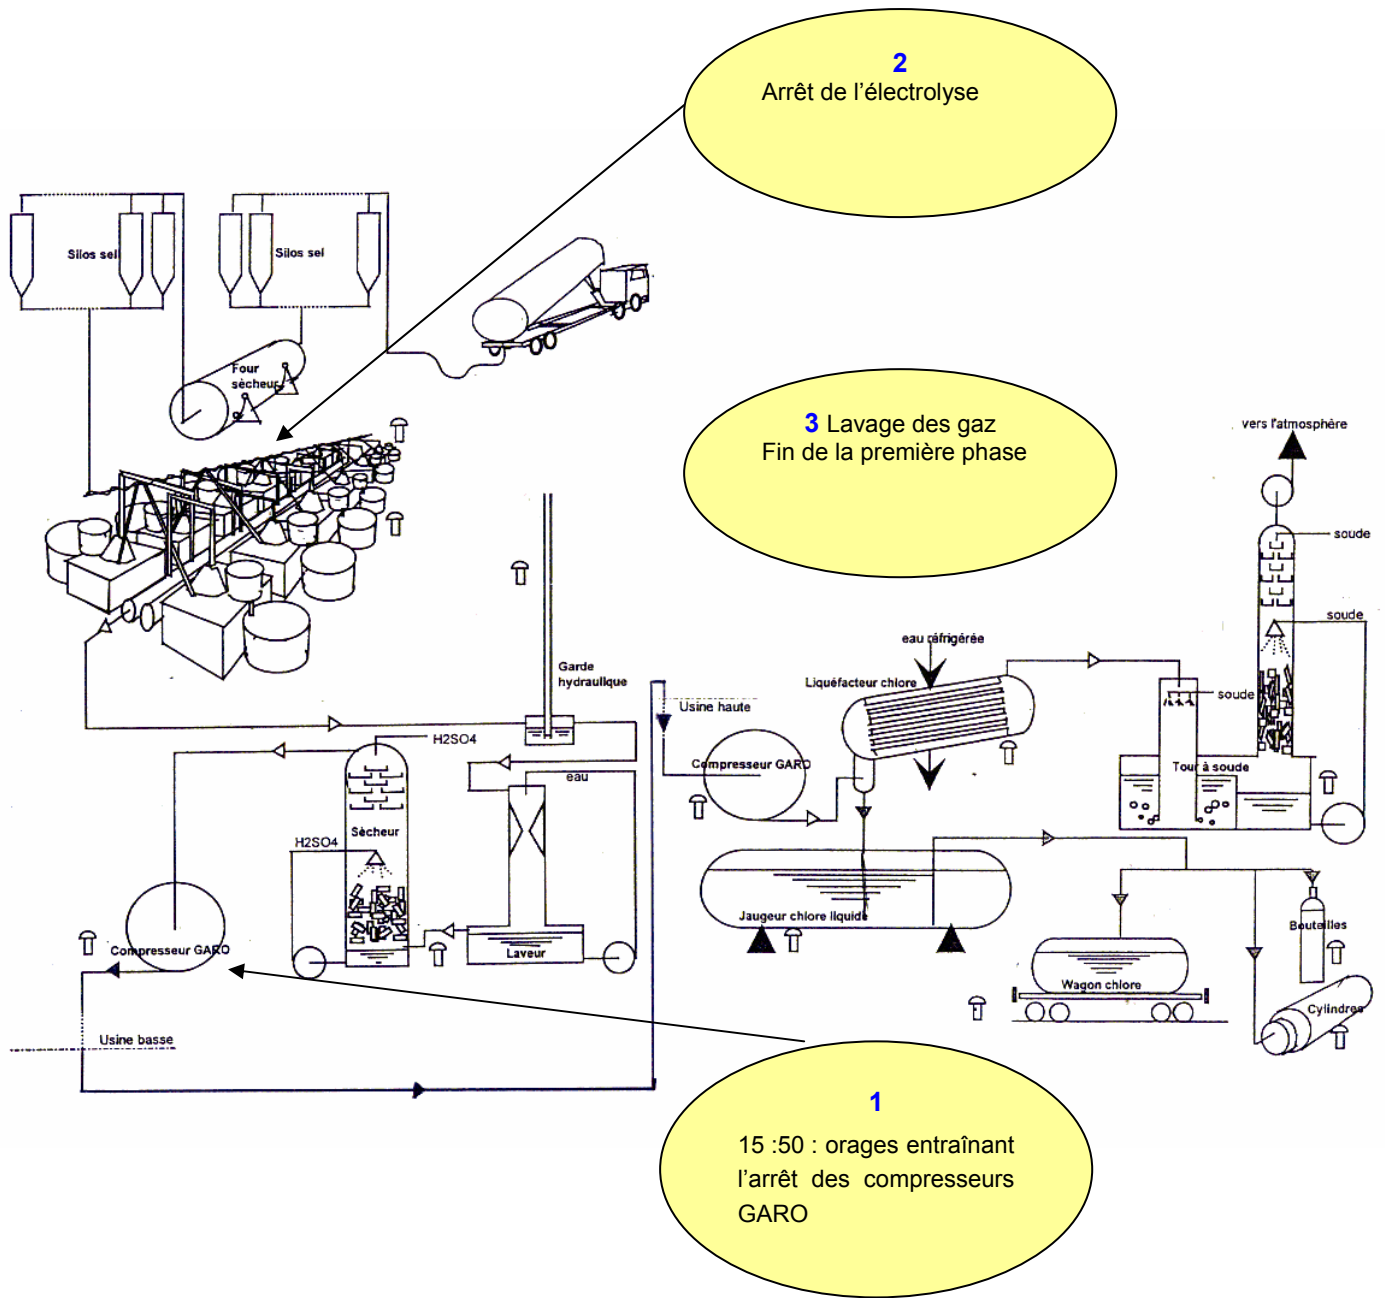
Le chlore est correctement évacué par la tour de lavage. La gestion de l'événement est donc conforme aux procédures.

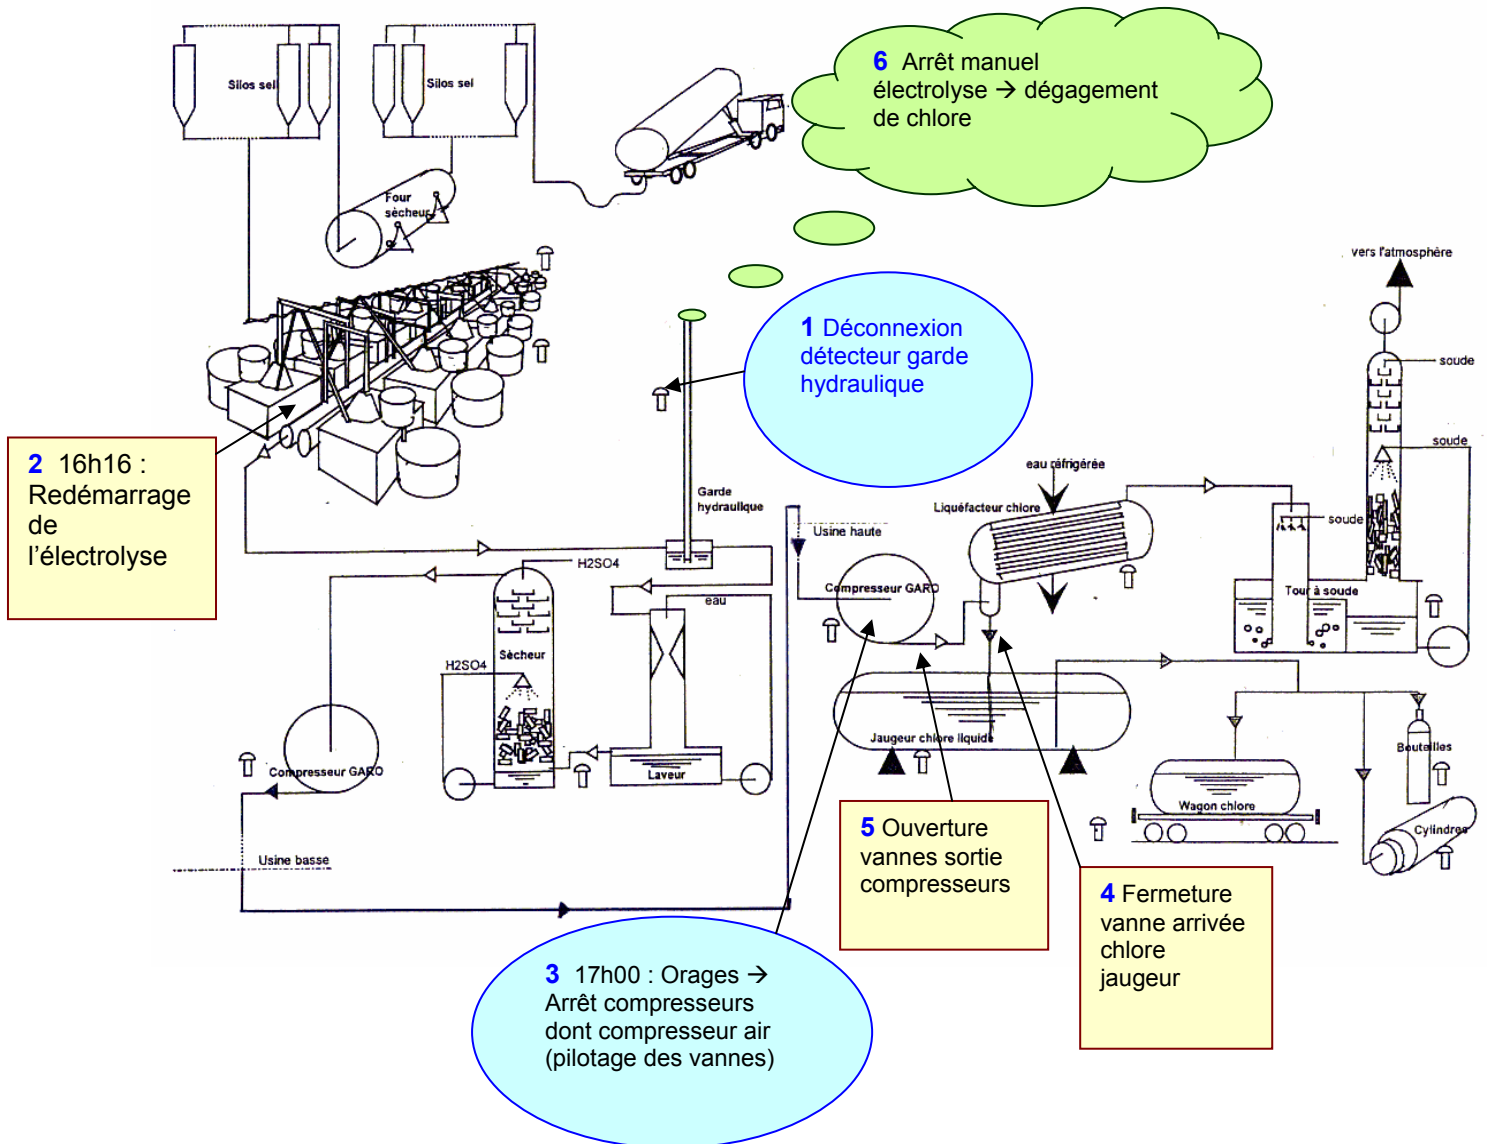
Deuxième phase de l'incident :

Dans cette configuration, une partie des gaz est passée par la garde hydraulique : la quantité est suffisante pour saturer le détecteur de chlore situé à cet endroit. L'électrolyse, qui avait redémarré à la fin de la première phase de l'événement, subit un arrêt automatique du fait du déclenchement du détecteur.

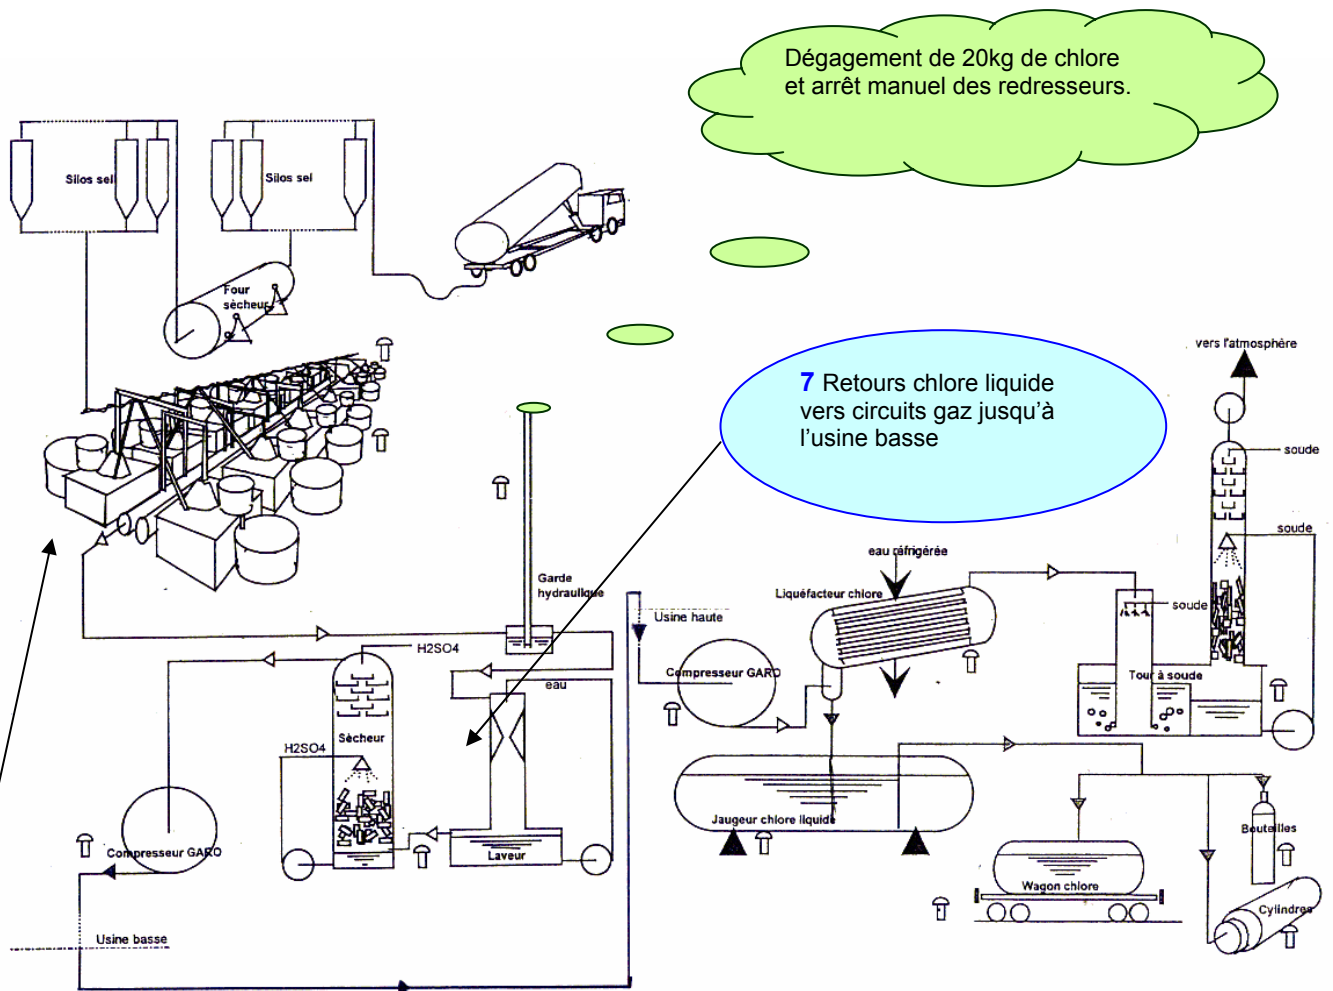
Dégagement de 20kg de chlore et arrêt manuel des redresseurs.

7 Retours chlore liquide vers circuits gaz jusqu'à l'usine basse

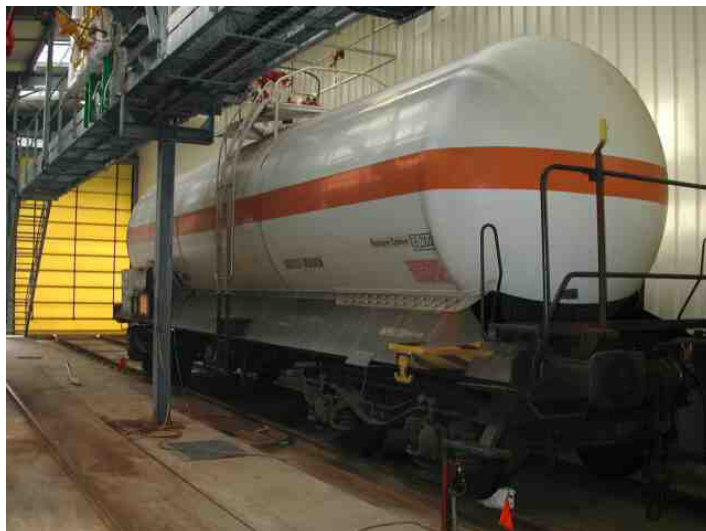
- ✓ Erreur humaine : ouverture de la vanne en phase liquide avant fermeture de la vanne de dégazage de la ligne de remplissage de chlore liquide (vers tour d'abattage).
- ✓ Consigne d'une sonde de température inadaptée
- ✓ Sonde de température défectueuse
- ✓ Capacité insuffisante de la tour à soude
- ✓ Absence de procédure de maintenance des équipements de sécurité
- ✓ Consigne d'exploitation incomplète (en cours de révision)

- ✓ Emission de chlore perçue par des employés d'entreprises extérieures travaillant à proximité.

- ✓ Doublement de la sonde de température sur le piège à chlore à un niveau différent
- ✓ Etude de mise en place de détection efficace plus près d'éventuels passages de chlore liquide dans la canalisation de dégazage de chlore gaz (conclusion HAZOP)
- ✓ Demande de la DRIRE d'intégrer dans les études de dangers les scénarii d'arrivée massive de chlore liquide dans la tour d'assainissement
- ✓ Mise en place de la 2ème détection de chlore basée sur un principe différent de la première (lame vibrante) et remplacement du piège existant
- ✓ Formation des opérateurs sur la procédure et sur les modifications apportées

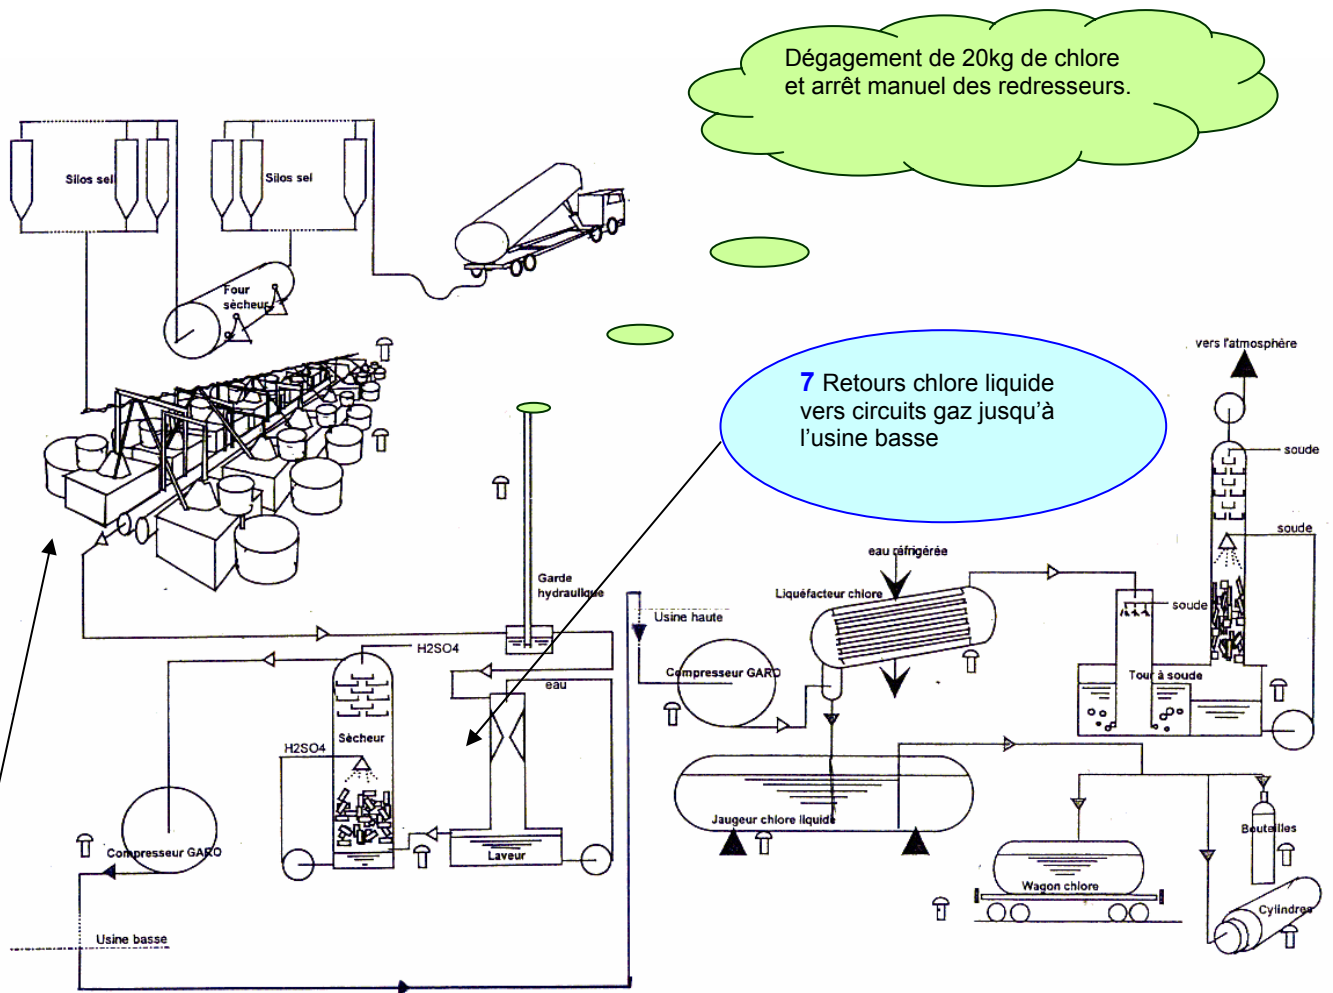
Dégagement de 20kg de chlore et arrêt manuel des redresseurs.

7 Retours chlore liquide vers circuits gaz jusqu'à l'usine basse

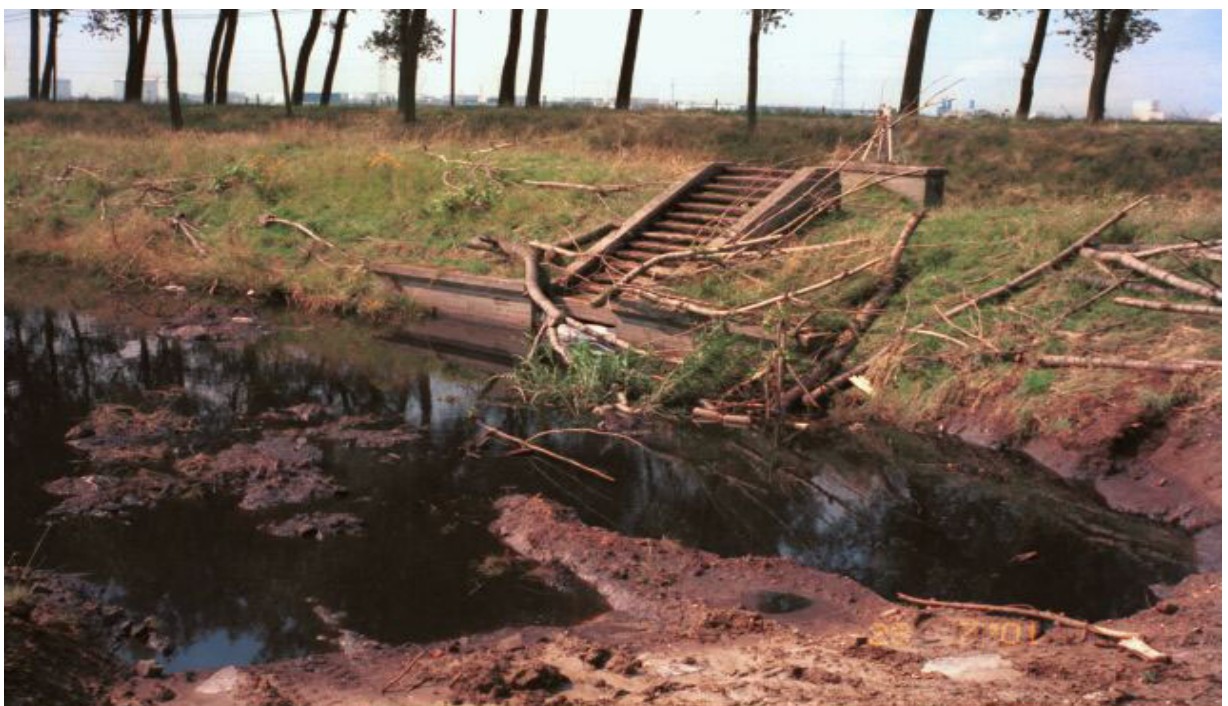
L'inspection constate les faits suivants :

- ✓ les matières dangereuses détériorées ou non sont stockées dans l'entrepôt B
- ✓ l'eau d'extinction contaminée est rejetée (un prélèvement est effectué à l'endroit du rejet),
- ✓ la capacité de rétention pour l'entrepôt B est insuffisante,
- ✓ la capacité de rétention n'est pas utilisée complètement.

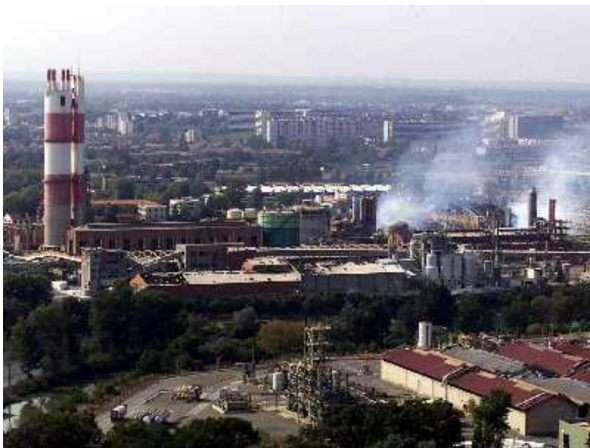
Vue sur l'usine AZF

A 10h17, une très violente explosion se produit dans le hangar 221 de 2 400 m² situé dans le secteur des nitrates de l'usine. Cette explosion qui est ressentie à plusieurs km, correspond sur le plan sismique à une magnitude 3,4 sur l'échelle de Richter. D'importantes retombées de poussières provenant des installations et du cratère sont observées hors de l'usine.

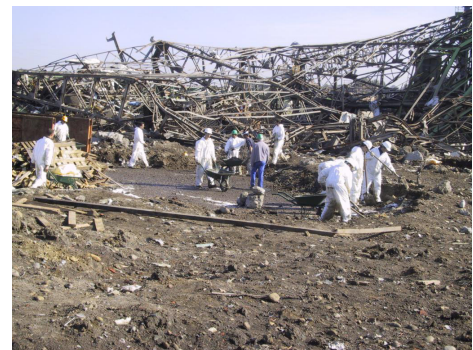
Chantier de déblaiement du site

Selon les services sanitaires et compte tenu des connaissances toxicologiques et épidémiologiques sur la relation exposition-risque, il semblerait qu'il n'existe pas de conséquences préoccupantes concernant le risque pour la santé lié aux émissions d'amiante (cancers, fibroses). Cependant, les consignes réglementaires de protection des travailleurs doivent être appliquées avec vigilance pour les personnes travaillant sur les chantiers de déblaiement du site.

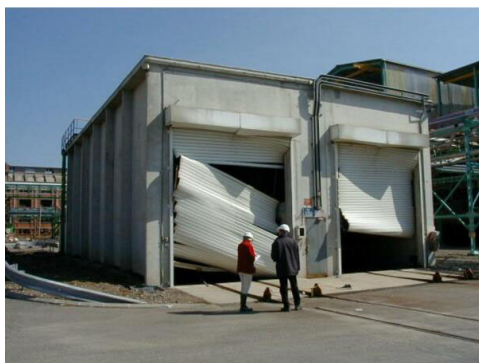
Bâtiment abritant le stockage de chlore et des wagons

- Pour GRANDE PAROISSE, les stockages d'ammoniac sous pression situés à 300 m de l'explosion sont relativement protégés par un bâtiment qui subit de gros dommages mais fait écran. Le stockage d'ammoniac liquide situé à plus de 600 m ne subit aucun dommage direct. Le bâtiment abritant le stockage de chlore à plus de 500 m est endommagé, mais les wagons situés à l'intérieur ne sont pas touchés. Enfin, des wagons contenant du chlore ou de l'ammoniac situés au sud du site et à plus de 400 m, sont protégés par des bâtiments dont la structure a résisté au choc.

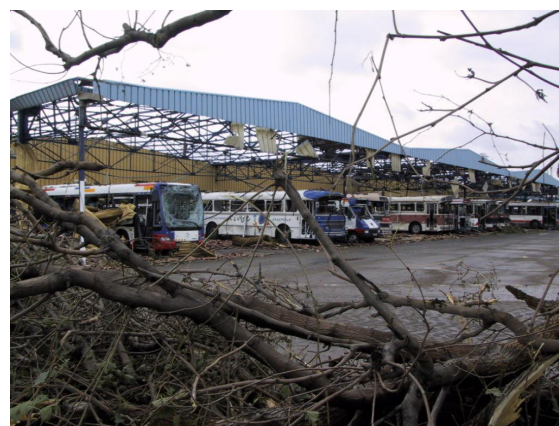
Dépôt de bus dévasté

Des dommages matériels importants sont également observés autour de la zone industrielle dans un vaste périmètre en ellipse orientée vers le sud de l'agglomération : boulevard urbain proche, plusieurs établissements recevant du public (ERP) devenus inutilisables, vitres brisées jusqu'à 7 km selon plusieurs sources. Des habitants de villes distantes de 75 km (Castres) et de 45 km (Montauban) déclarent avoir entendu l'explosion. L'onde de choc et des projectiles divers endommagent 82 écoles, 19 collèges et 15 lycées (36 000 élèves), ainsi que 4 établissements d'enseignement supérieur et 3 hébergements universitaires. Face à l'usine, un dépôt abritant une centaine de bus est détruit (200 MF) et de nombreux autres magasins sont également atteints. Un magasin d'électroménager situé à 320 m de l'épicentre de l'explosion, ainsi qu'un établissement d'entretien de véhicules sis à 380 m, s'écroulent entraînant également des victimes.

De nombreuses autres constructions sont également touchées, dont certaines doivent être évacuées compte-tenu de l'ampleur des dommages ou d'un risque d'effondrement des structures (hôpital psychiatrique, lycées, habitations...). Au total, 25 550 logements sont endommagés à des degrés divers dont 11 180 gravement. Plus d'un millier d'habitations sont complètement détruites et plus de 1 200 familles doivent être relogées dans l'urgence. Certaines personnes sont hébergées chez des particuliers par le biais de l'allocation temporaire spécialement mise en place. La mobilisation du parc HLM et la recherche de logements dans le parc privé permettent d'assurer le relogement de nombreux individus. Des centaines de familles sans abris sont relogées dans des mobile homes. Le dernier centre d'hébergement d'urgence ferme le 30 octobre 2001. L'Etat débloque 24 millions d'euros pour l'ensemble des mesures de soutien dans le domaine du logement et les travaux de reconstruction de nombreux équipements publics sont entrepris dans les mois qui suivent.

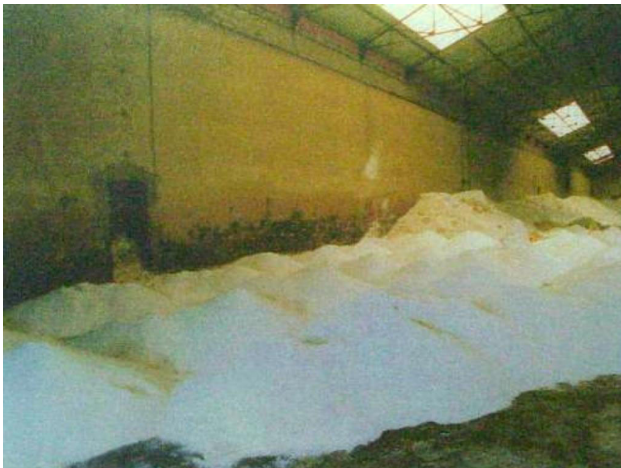
Stockage en vrac d'ammonitrates

Le hangar 221 est utilisé pour le stockage de nitrates agricoles et industriels « déclassés » en particulier pour des raisons de granulométrie et de composition chimique non conforme. Au moment de l'accident, ce hangar contient 300 à 400 t de nitrate d'ammonium. Depuis les différents ateliers, ces rebuts sont amenés dans un sas d'entrée par trois sous-traitants. Ils sont ensuite poussés à l'aide d'un engin dans le bâtiment. Ces rebuts sont enlevés périodiquement et orientés vers les usines SOFERTI (groupe ATO) de TOULOUSE et BORDEAUX pour être recyclés dans la fabrication d'engrais complexes.

La veille de l'explosion, 15 à 20 t d'une fabrication d'ammonitrates avec un adjuvant en phase de qualification sont amenées dans le bâtiment. Le matin de l'explosion, des produits issus du conditionnement des ammonitrates et des ateliers de fabrication sont également transférés dans le bâtiment. Le dernier apport de matière par une benne provenant d'une autre zone de stockage, est réalisé moins de 30 min avant l'explosion

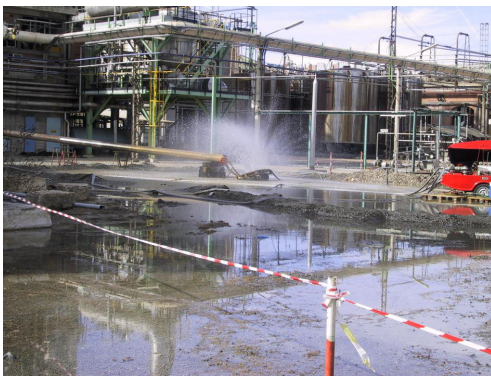
Dilution de NH₃ par des rideaux d'eau

Sur proposition de l'inspection des installations classées, le Préfet suspend par arrêté du 21 septembre 2001 et selon une procédure d'urgence l'activité de 6 entreprises de la zone chimique (GRANDE PAROISSE, SNPE, TOLOCHIMIE, ISOICHEM, AIR LIQUIDE et RAISIO) en leur enjoignant de mettre en sécurité leur site. Une autre entreprise, SOFERTI à Fenouillet, qui recycle des produits déclassés provenant du stockage ayant explosé, fait également l'objet d'un arrêté préfectoral d'urgence lui demandant de mettre en sécurité ces substances chimiques ; un inertage sera mis en place à cet effet.

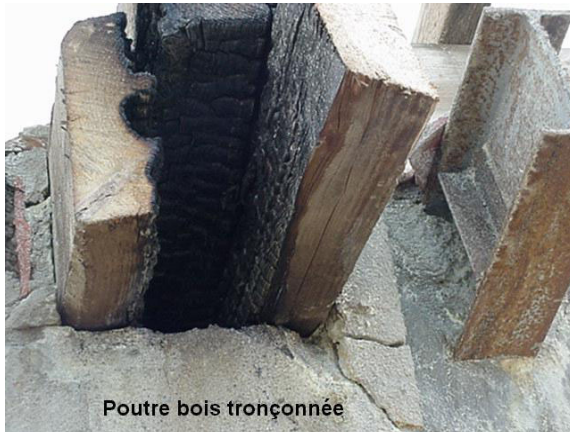
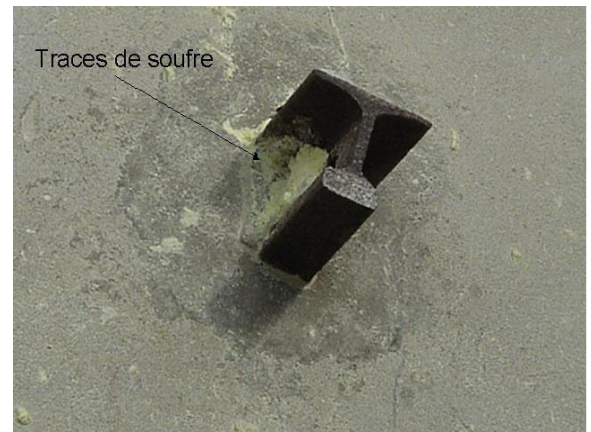
La charpente a été découpée à la tronçonneuse mécanique qui, suivant les constatations faites sur le site, a échauffé le bois au point de déclencher sur un bout de poutre, un phénomène de combustion lente imperceptible au moment de l'arrêt des travaux et de l'évacuation du chantier à 17 h 45.

La poutre en cause a été sectionnée au ras du mur coté bâtiment, mais son extrémité, restée en place dans le mur, dépassait sous l'auvent (support de la toiture).

Le phénomène d'échauffement s'est amplifié probablement à cause de la présence de soufre résiduel dans les fissures et cavités de la charpente et du mur.

Des particules en combustion sont tombées sur les housses plastiques et le feu s'est propagé plus facilement aux emballages puis aux matières stockées et aux palettes.
