Séminaire IMPEL / Inspecteurs des ICPE  
sur les accidents industriels

Lyon, les 27 et 28 avril 1999

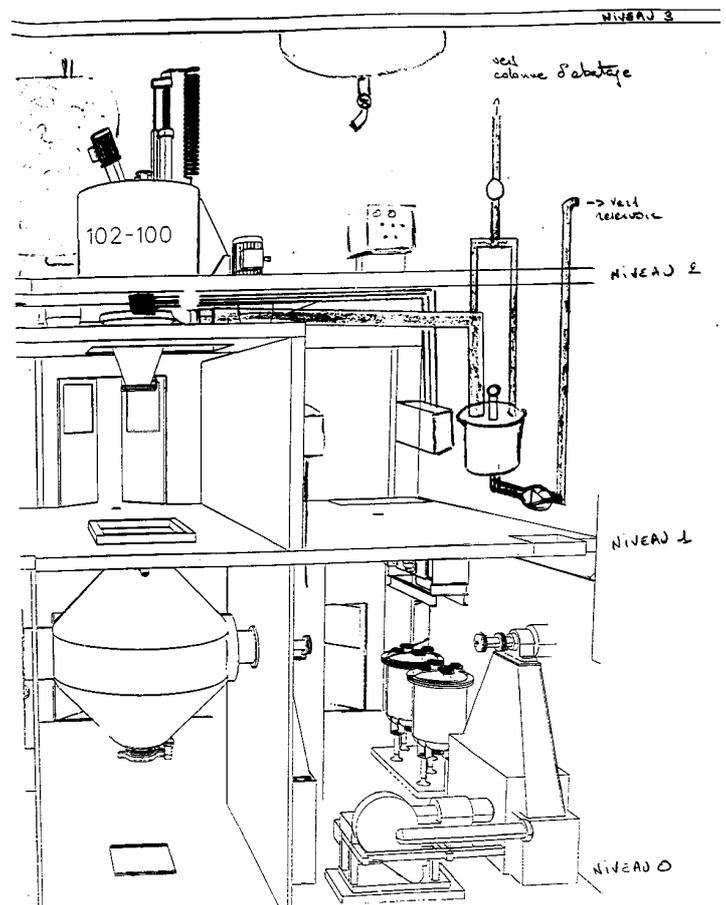
etc.). Plusieurs anomalies sont découvertes lors de la procédure de qualification. Ainsi, lors des tests des arrêts d'urgence par manque de pression d'inertage, des fuites sont constatées au niveau du couvercle fixé par 4 boulons, la pression de 45 mb ne peut être obtenue. Décision est prise d'ajouter 4 boulons supplémentaires.

L'accident se produit lors de la 1<sup>ère</sup> fabrication. La pompe de vidange du bac en ne démarrant pas à la suite d'un défaut électrique dans un bornier (cosse mal serrée) a conduit au sur remplissage du réservoir dont la tenue à la pression hydrostatique était insuffisante (couvercle non étanche). Les vapeurs se sont ensuite sans doute auto-enflammées en raison des caractéristiques diélectriques du toluène.

- la présence de 7 boulons au lieu des 4 prévus, l'emplacement d'un 8<sup>ème</sup> boulon est prévu mais ce dernier est remplacé par un serre-joint. Le dispositif de fixation avait été modifié lors de la réception (qualification) de l'installation. La pression de 45 mb ne pouvant être atteinte (fuites au niveau du couvercle du bac), l'essoreuse ne pouvait démarrer ; la fixation du couvercle a donc été renforcée pour améliorer l'étanchéité de l'ensemble (un boulon manquant en magasin a été remplacé par le serre-joint). La fabrication a ensuite été lancée 12 jours plus tard en oubliant ce dépannage provisoire ...

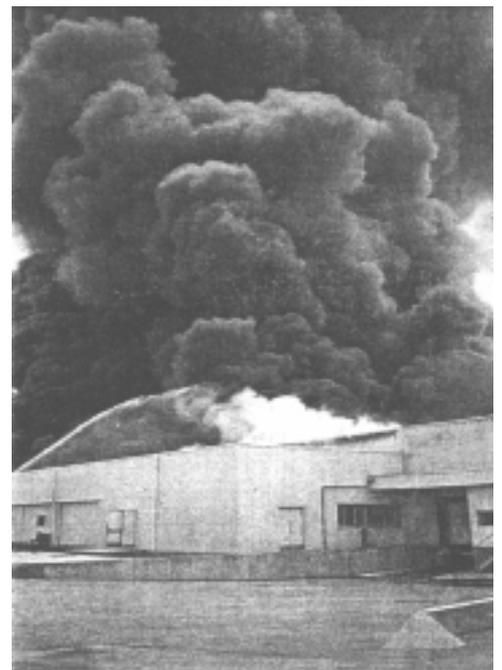
- Un retard dans le déclenchement des secours (appel du 18) en raison de l'absence d'alarme sonore, à la suite d'une découverte tardive du sinistre (pause de midi) et de moyens de communication inadaptés (téléphone des locaux de travail sans accès extérieur, standard fermé).

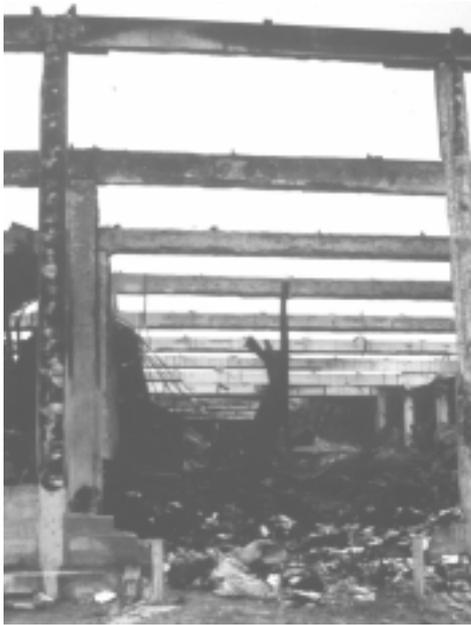
- Le principe de construction retenu, 1 boîte (panneaux sandwich) dans une autre boîte (bardage et toits), sans exutoire de fumée, entraîne dans un premier temps le confinement de la chaleur et du rayonnement dans la double enceinte en empêchant l'évacuation des gaz chauds.

- Un cloisonnement insuffisant, voir inexistant, en présence d'une utilisation massive de panneaux sandwich (paroi et plafond) à base de mousse polyuréthane. Ces panneaux classés M1, mais n'ayant plus aucune tenue au-delà de 300 °C, accroissent la charge thermique et génèrent des gaz dangereux et des matières volatiles qui alimentent les flammes se propageant dans les murs « comme des chalumeaux ».
- Les éléments métalliques des charpentes s'effondrent au feu et l'utilisation d'une toiture bac acier panneaux bitumeux conduit à la fonte, à l'écoulement et à la combustion du bitume.
- Des faux plafonds inaccessibles en certains lieux isolant d'importants volumes sous toiture et des chambres de congélation de très grand volume sont

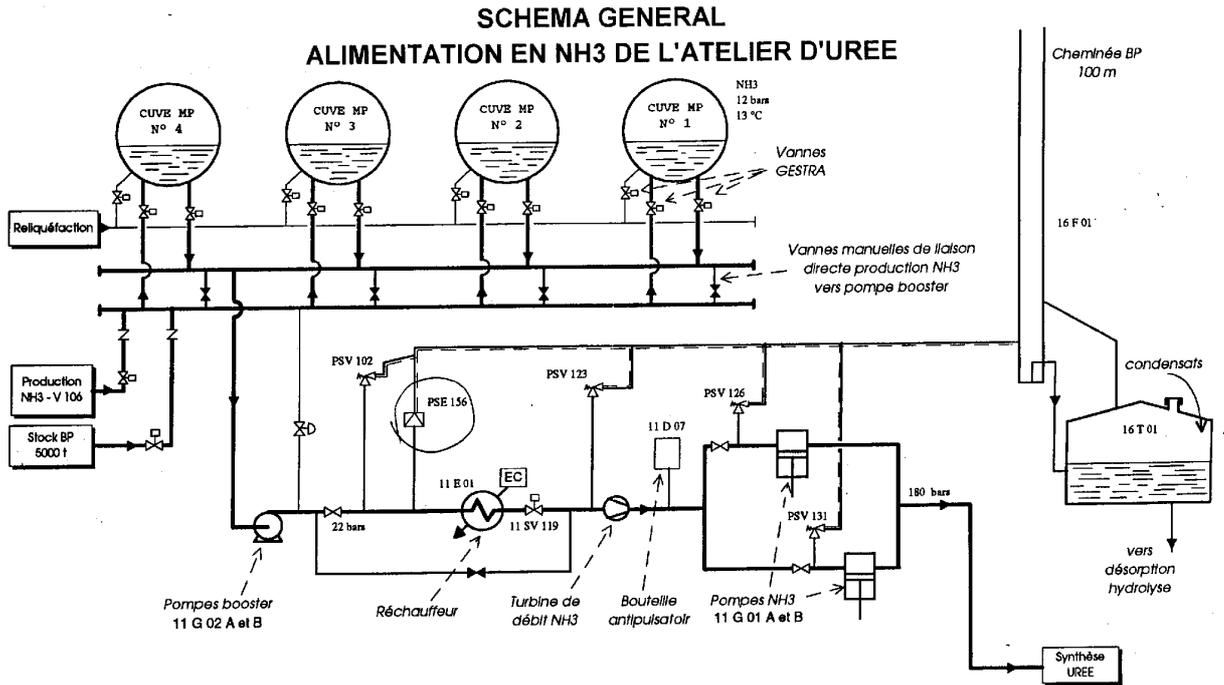
A 5h03, un battement du couvercle de la garde du réservoir (bac eau ammoniacale) collectant les condensats en point bas de la cheminée est entendu. Le bruit se renouvelle à 4 reprises jusqu'à 6h20. A 5h13, une alarme ammoniac qui se déclenche dans l'usine durant 15 mn, est

interprétée comme la conséquence d'un dégorgement du bac eau ammoniacale. Les autres détecteurs d'ammoniac du site et dont ceux situés en limite de propriété ne seront jamais sollicités.

A 5h20, un rondier signale un givrage (signe d'un passage d'ammoniac) en aval d'une soupape en sortie de la pompe alimentant en NH<sub>3</sub> l'unité de production d'urée, équipement situé sur le collecteur d'échappement commun aux différentes soupapes équipant les installations et raccordé au pied de la cheminée. La fuite est jugée légère et consécutive au rétablissement du circuit NH<sub>3</sub> après ouverture des passages directs. Un réchauffage à la vapeur est installé sur la soupape pour la dégivrer.

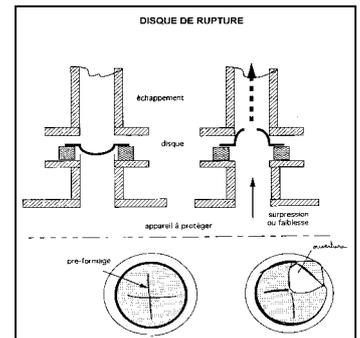
L'hypothèse de la rupture d'un disque de sécurité a été envisagée un instant puis abandonnée, l'alimentation de l'unité semblant correcte, au profit du manque d'étanchéité d'une soupape après son ouverture à la suite des perturbations emmenées par le fonctionnement des clapets GESTRA.

- Aucune détection de fuite d'ammoniac à la cheminée,
- Manque de détecteurs de dysfonctionnement,
- Soupape défaillante,
- Mauvaise conception du disque de rupture et du circuit,
- Mauvais réglage des vannes de sécurité.

L'exploitant effectue une analyse technique approfondie de l'accident et les installations sont modifiées (suppression du disque de rupture, mise en place de capteurs et de dispositifs de mise en sécurité automatiques). Une étude de dangers est réalisée pour l'ensemble des circuits ammoniac du site.

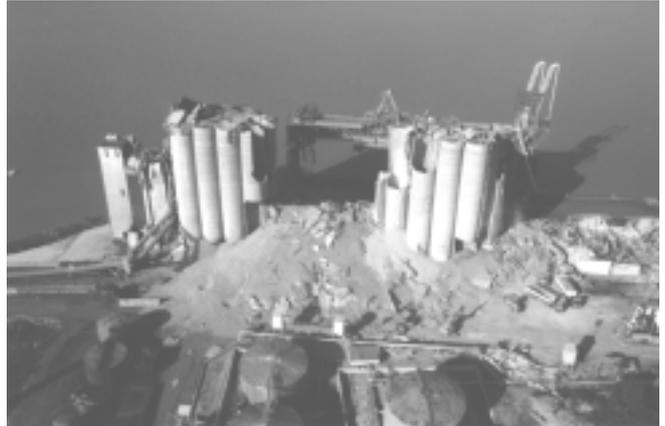
Des projectiles significatifs en taille (éléments métalliques, en béton ou en verre) ont pu être observés jusqu'à 100 m (2 fois la hauteur de la tour de manutention).

Des morceaux d'éléments en béton de dimensions métriques ont été retrouvés jusqu'à environ 50 m du silo et des débris de petites dimensions (masse inférieure au kilogramme) ont été projetés jusqu'à environ 140 m.

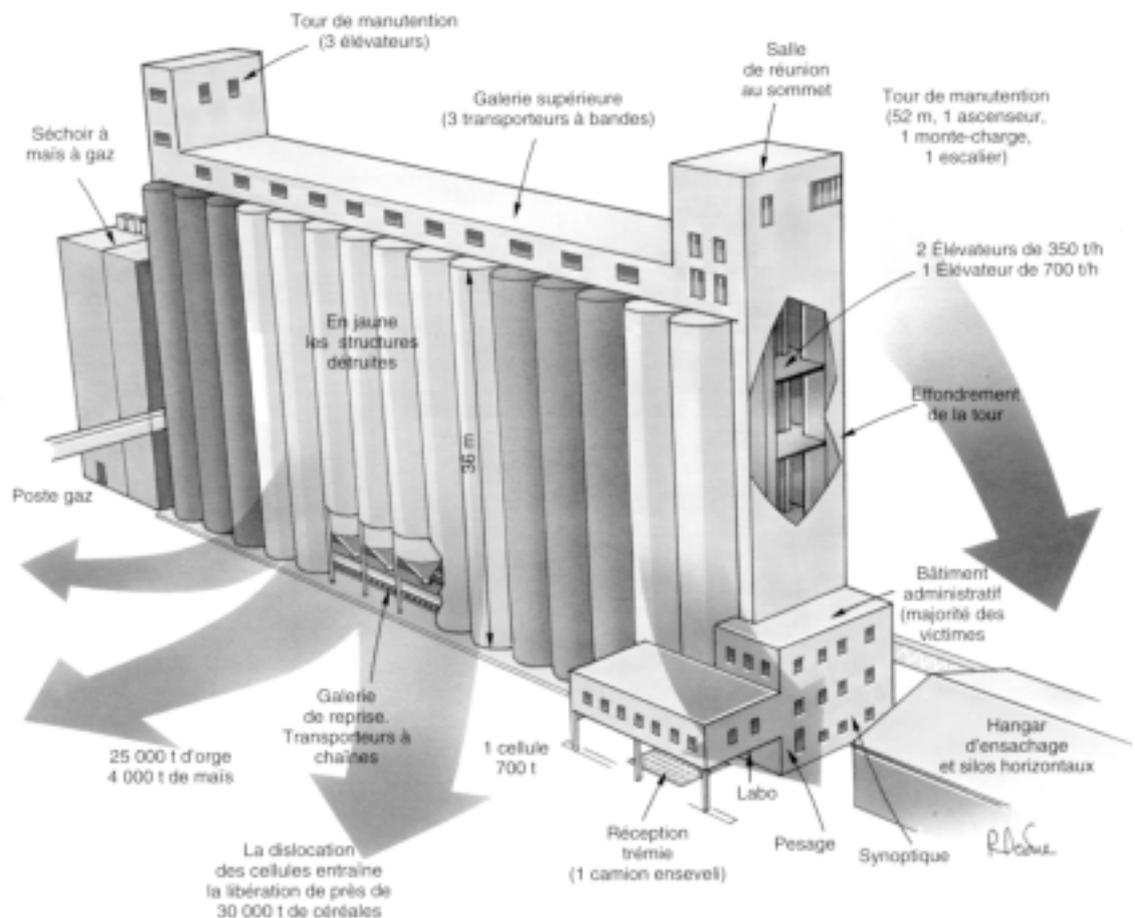
Au niveau de la tour de manutention nord et de façon concomitante à l'éclatement de la cellule de transit, l'explosion s'est développée de haut en bas. Le niveau de pression atteint n'a pas pu être limité du fait de l'absence de surfaces d'évent. La tour de manutention nord a, de ce fait, été détruite. Le vecteur de propagation n'est ni les gaines des ascenseurs, ni les conduites du circuit centralisé d'aspiration des poussières. Cette propagation se serait donc réalisée dans le volume même de la tour de manutention. Cela suppose cependant la présence d'un nuage inflammable dans ce volume. La présence d'éventuels dépôts peut raisonnablement être exclue du fait des nettoyages réguliers qui étaient pratiqués. De ce fait, seul un mécanisme accidentel d'épandage de poussières est de nature à permettre la mise en suspension de ces poussières du

haut en bas de la tour de manutention. Le seul processus envisageable, permettant de répandre une quantité significative de poussières de cette façon, réside dans une rupture en aval du ventilateur d'aspiration des poussières (hypothèse la plus probable : rupture de la réserve à poussières).

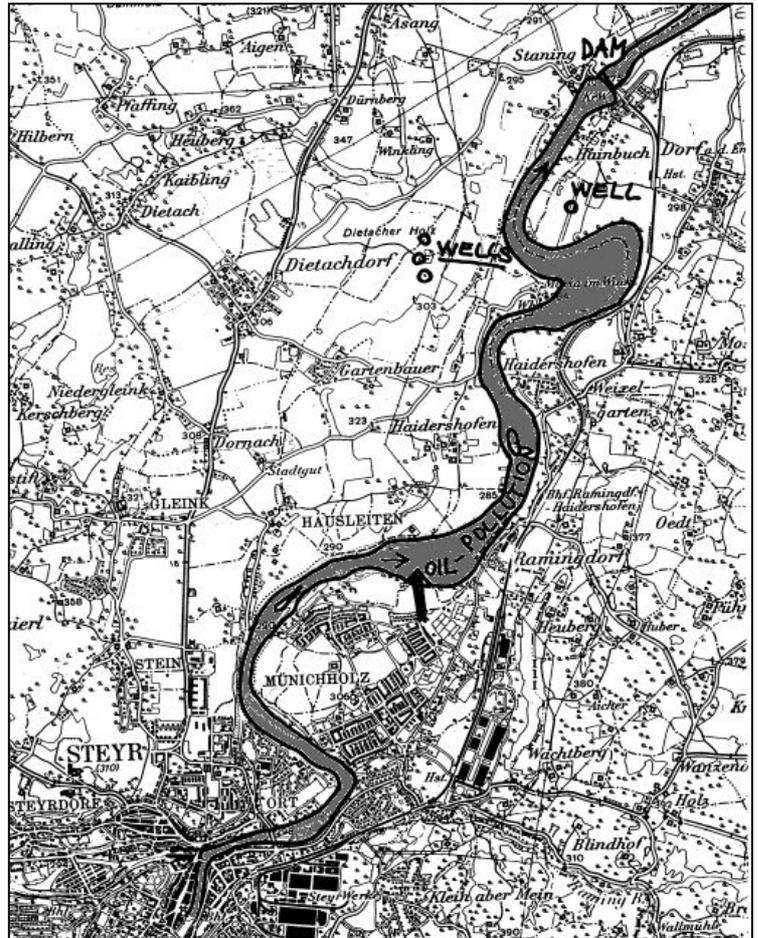
Pendant le test, personne n'a pu détecter la fissure présente sur une partie des soudures situées sur le fond du réservoir principal, i.e. le réservoir contenant les hydrocarbures. Ainsi, environ 70 m<sup>3</sup>, peut-être davantage, se sont écoulés dans la rivière.

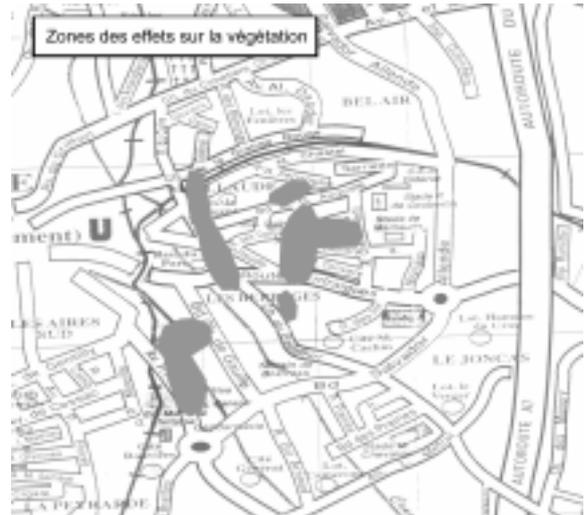
- des toitures et cloisons internes ont été arrachées dans les habitations du personnel situées à proximité,
- La population a également été touchée par l'accident : 20 personnes ont été choquées toutefois toutes sont rentrées chez elles le jour même ou le lendemain, sauf une personne qui, projetée par terre par le souffle de l'explosion, a souffert d'une double fracture .
- le dépérissement de la végétation environnante et située sous le vent a été observé sur environ 700 m (A noter que depuis l'accident, la situation s'est améliorée sur ce point).

Pour ce qui concerne, outre les fumées, il est à noter qu'une partie des eaux d'incendie ont été envoyées dans la nappe.

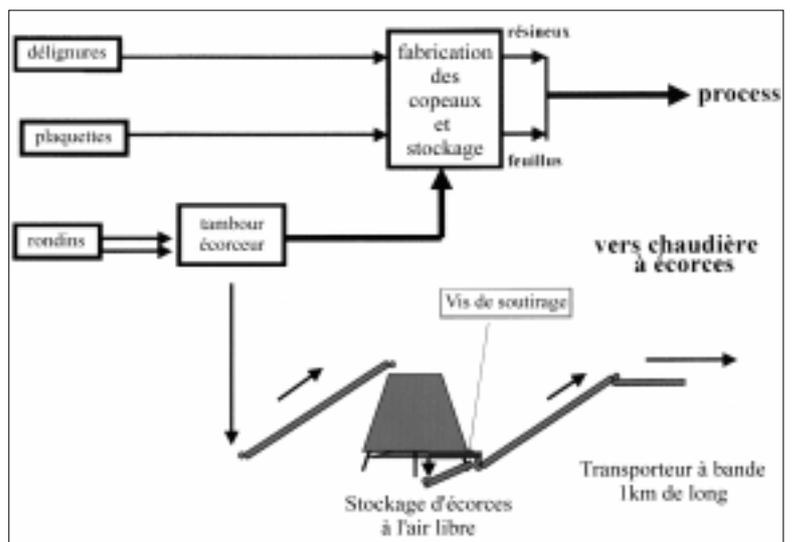
L'installation à l'origine de l'accident est le silo de stockage des écorces, associé à la chaudière de récupération d'énergie.

La zone bois de la papeterie comprend dans les grandes lignes les zones de stockage de la matière première, le transfert vers le tambour écorceur et le broyeur pour la transformation en copeaux, le stockage des copeaux, le stockage des écorces (cf. schéma ci-après).

l'air libre, en tas couvert par une toiture en tôle. A partir de ce tas, une vis tournante alimente par l'intermédiaire d'un convoyeur à bande un silo de 100 m<sup>3</sup>, qui lui-même alimente la chaudière à l'aide de 3 vis d'extraction.

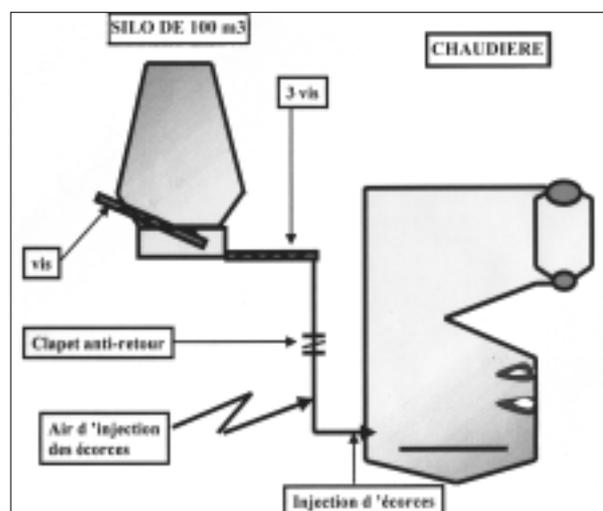
L'INERIS a effectué une analyse de cet accident : la cause probable ayant conduit à l'accident serait davantage due à la réactivité des poussières, suite à leur auto échauffement en présence d'une entrée d'air chaud, qu'à l'inflammation à partir d'une étincelle. Les données chiffrées figurent en détail dans l'étude remise et situent de manière chiffrée les concentrations de poussières et énergie

d'inflammation du nuage dans différentes configurations.
