Meeting - LYON, June 2000 , 6th and 7th

« LESSONS LEARNT FROM INDUSTRIAL ACCIDENTS »

ICPE / IMPEL Inspectors

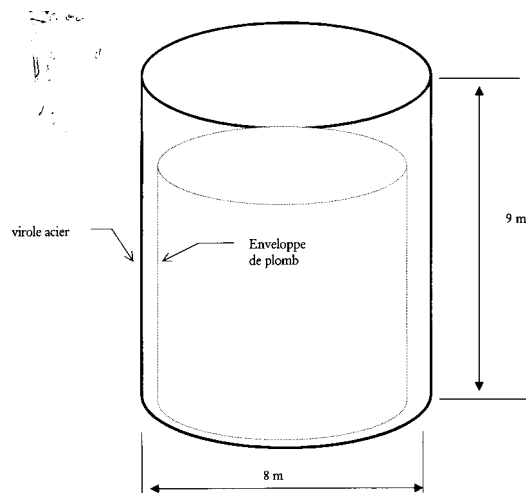
Le réservoir en cause était constitué d'une enveloppe en acier revêtu intérieurement d'une feuille de plomb destinée à assurer l'étanchéité vis-à-vis de l'enveloppe de force. Ce bac de 9 mètres de haut pour 8 mètres de diamètre était correctement dimensionné pour contenir de l'acide phosphorique sous pression atmosphérique. La cuvette de rétention était constituée par une galette (épaisseur : 15 cm) et de murets (épaisseur : 15 cm à la base, 10 au sommet), le tout en béton armé. La résistance mécanique au niveau de la liaison galette-murets était assurée par deux équerres métalliques en ronds d'acier de 10 mm de diamètre disposées tous les 20 centimètres. Ce dimensionnement devait permettre de résister à la pression hydrostatique exercée par le bac.

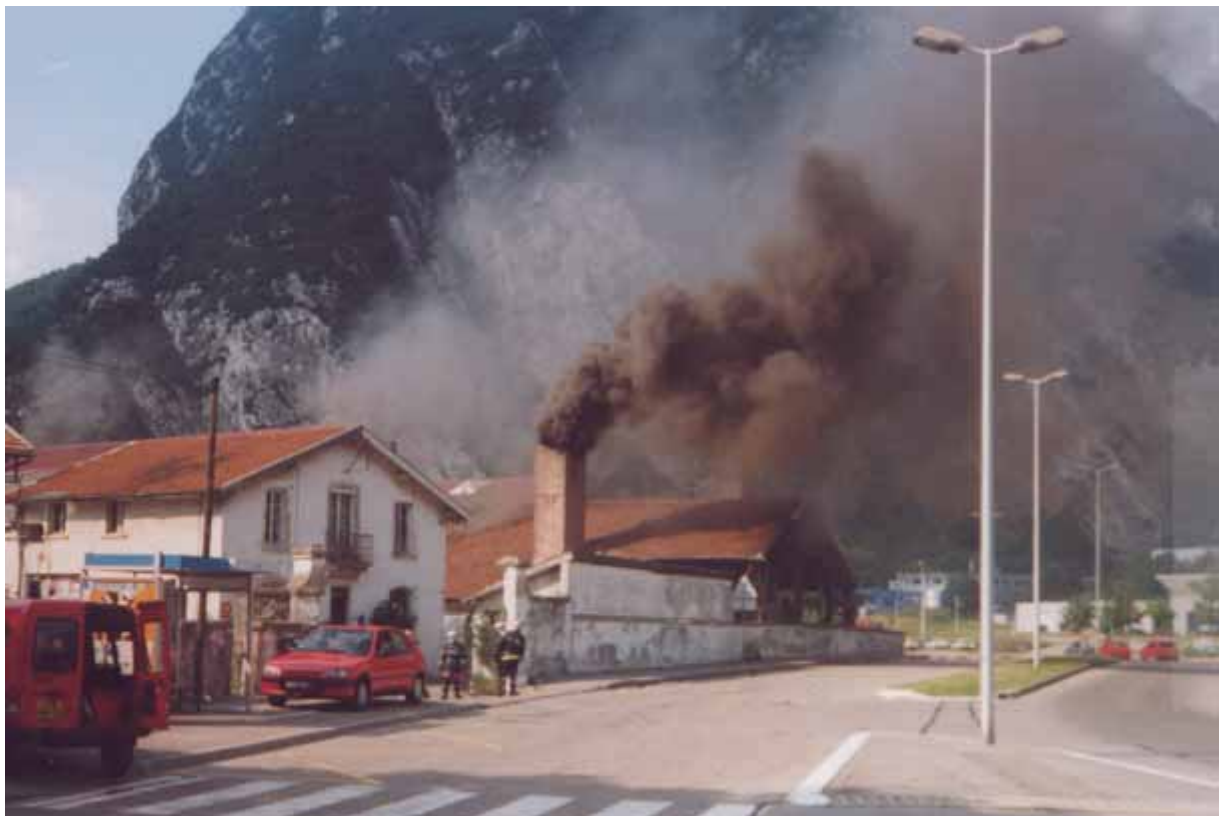
Le 13 Juillet 1999, vers 17 heures, un incendie se déclare au 2^{ème} sous-sol de l'entreprise, dans le stockage de produits finis constitués de générateurs d'aérosols. L'entreprise alerte immédiatement les pompiers.

Le conducteur d'un chariot élévateur a vu un flash apparaître sous son engin et l'atmosphère s'enflammer. Légèrement brûlé, il a aussitôt quitté les lieux. Plusieurs explosions se produisent (BLEVE des générateurs aérosol), d'épaisses fumées noires malodorantes se dégagent en toiture et cheminées du bâtiment de stockage conduisant à l'évacuation de 59 habitations.

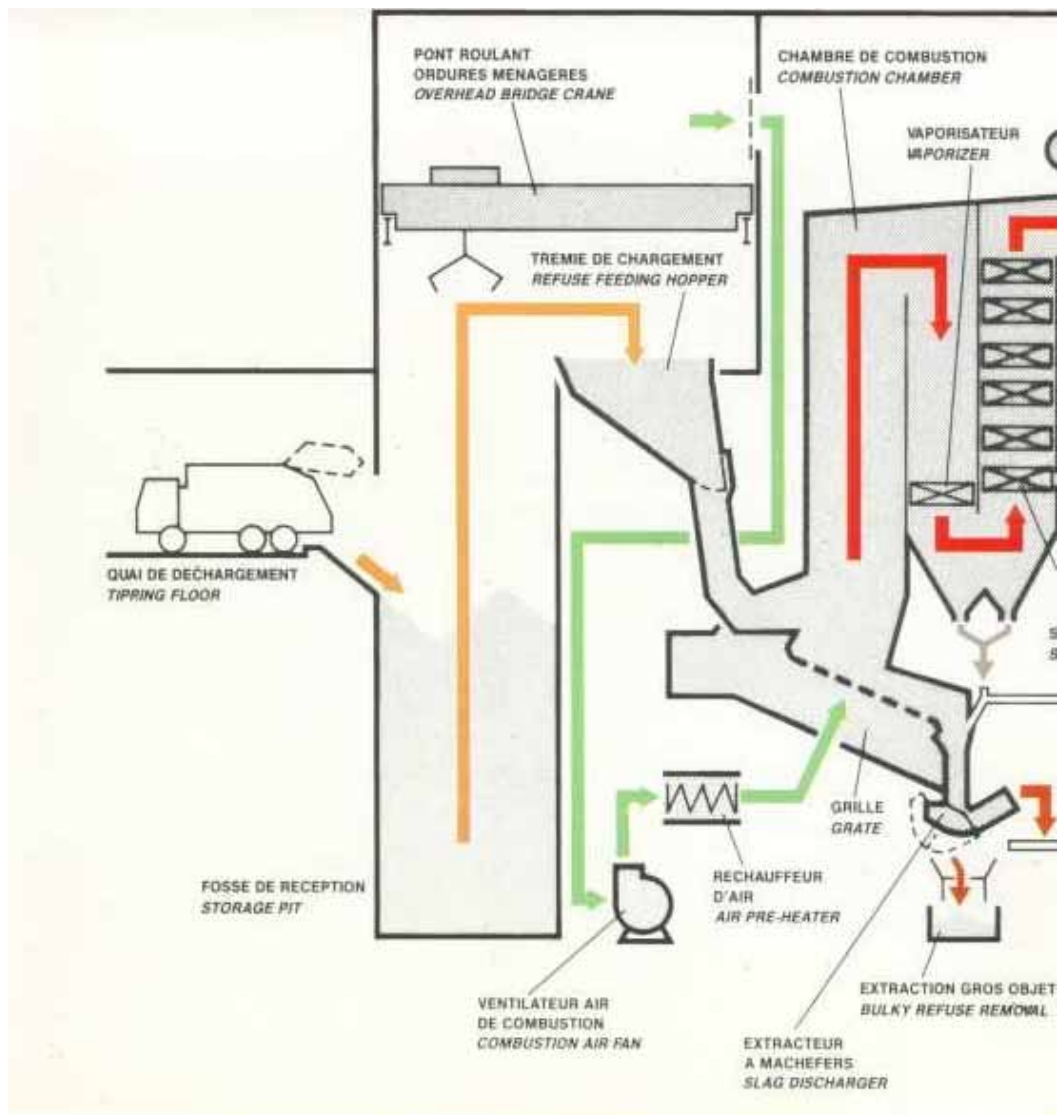
Lors de l'arrêt général des installations pour entretien courant, entre le 4 et le 8 juillet, des fuites d'eau ont été décelées, phénomènes habituels vu les contraintes que subissent les pièces métalliques (dilatations générant des fissures). Pour remédier à ces anomalies répétées, l'exploitant a supprimé le circuit d'eau sur un caisson du four n°1 et a procédé au remplissage

du caisson par du béton dit isolant. La même opération a été effectuée sur un caisson du four n°3 pour observer la tenue de ce nouveau procédé, l'arrêt technique de ce four étant prévu deux mois plus tard. Aucun contrôle de la quantité de béton introduite n'a été effectué, l'évent de purge a été laissé en position ouverte pendant le séchage pour éviter toute montée en pression et devait rester dans cette position.

Le redémarrage a eu lieu le 8 juillet, le fonctionnement en continu jusqu'à la date de l'accident n'a présenté aucune anomalie selon l'exploitant. L'explosion a eu lieu au niveau du caisson rempli de béton (tôle extérieure déchirée, tôle intérieure comprimée vers le four, indiquant que l'explosion s'est passée à l'intérieur du caisson). Sur ce dernier, la vanne d'évent était fermée. Une observation plus poussée a montré que la tôle intérieure a aussi été déchirée, les flammes échappées du four ayant provoqué les brûlures du technicien. Les premières analyses laissent penser que l'explosion est liée à une brutale vaporisation d'eau en volume clos.
