RETOUR D'EXPÉRIENCE SUR ACCIDENTS INDUSTRIELS

12^e SÉMINAIRE

31 mai et 1^{er} juin 2017 – Lyon

Séminaire IMPEL

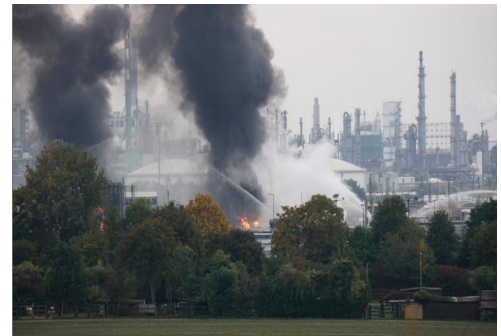
Extinction sur la plateforme chimique DR

A 11h20, au sein d'un site chimique Seveso seuil haut implanté sur une zone portuaire, un feu se déclare sur un pipeline de produit de raffinage en coupe C4 au cours de travaux de maintenance. Les employés de la société de maintenance sous-traitante s'éloignent de la zone de danger. Les agents de sécurité essaient d'éteindre l'incendie

avec des extincteurs. Le poste de commandement du port alerte les pompiers. À 11h30, juste après le début d'intervention, une conduite d'éthylène adjacente explose. Un morceau de conduite de 30 m se détache de son ancrage et est projeté vers le quai où les pompiers ont pris position. L'incendie se propage à d'autres conduites de gaz inflammables et à un bateau stationné sur le quai. Sous l'effet thermique, plusieurs autres conduites explosent. Les 160 pompiers présents attaquent le sinistre à l'aide de mousse. Une combustion contrôlée des gaz inflammables est mise en place. Les 2 unités de vapocraquage de l'usine chimique sont mises à l'arrêt, ainsi qu'une partie des unités de production. La livraison de matières premières sur le site est arrêtée. La population locale est appelée à se confiner. Autour du site, la qualité de l'air est mesurée en continu. L'exploitant communique sur l'accident via son site Internet et les réseaux sociaux. Le sinistre est maîtrisé à 21h30.

Le bilan humain est très lourd : 4 morts (3 pompiers internes, un marin du bateau stationné au port), 7 blessés graves et 22 blessés légers. Les dommages matériels sont également considérables.

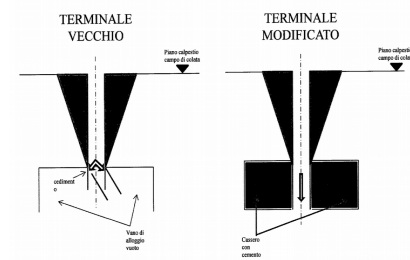
© ISPRA

Pendant la phase d'urgence, les opérateurs ont immédiatement quitté la zone touchée par les émissions de poussières rougeâtres. La machine d'obturation a été activée pour fermer le trou de coulée du haut fourneau. Les pompiers ont refroidi la fonte déversée sur le sol et éteint les départs de feu avec des canons à eau.

Pendant la phase de post-urgence, le trou de vidange antérieur a subi des changements structurels. En effet, la zone vide du canal de décharge vertical a été remplie de ciment réfractaire pour transporter la fonte sur un parcours forcé plus long, réduisant ainsi la distance entre le trou de vidange et l'entrée du wagon-torpille.

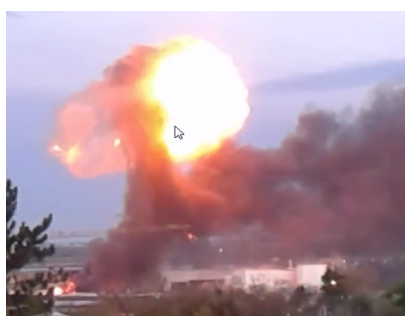
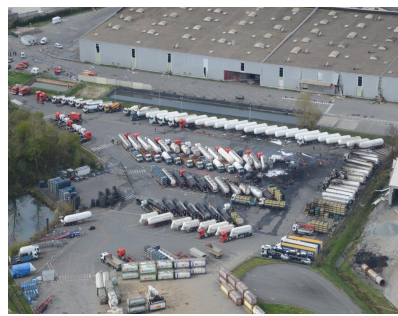
Le sinistre s'est produit sur le parc de stationnement d'une société de transport routier. Les matières transportées sont essentiellement du gaz inflammable liquéfié (GIL) en citernes et en bouteilles, ainsi que des hydrocarbures en citernes.

Des camions sont stationnés sur le site, notamment la nuit et en fin de semaine (environ 100).

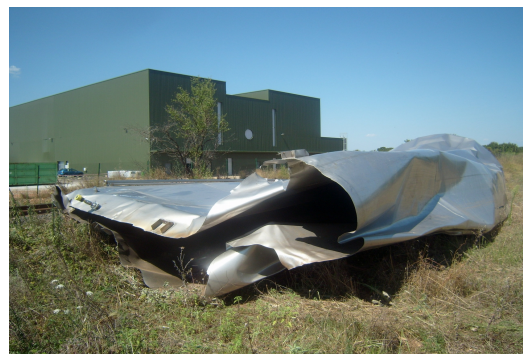
© DREAL Occitanie

□ □ □ □ □ □ environ 3,5 t, est projetée par effet missile. Elle traverse le toit du bâtiment et atterrit à 80 m, sur une ligne ferroviaire. Deux sous-traitants sont blessés, dont un gravement brûlé. Ils sont transportés à l'hôpital.

Les pompiers éteignent un départ de feu dans les bureaux de l'entreprise, probablement dû à un endommagement de l'installation électrique. La circulation ferroviaire est interrompue. Le vinaigre s'est écoulé au sol. Il est collecté dans le bassin de rétention du site. Le bâtiment jouxtant la cuve est gravement endommagé. Il menace de s'effondrer. Les cuves voisines, non fixées au sol, sont déformées par le souffle de l'explosion ou à la suite de leurs projections les unes sur les autres. Une brèche de 42 m² est visible dans le bardage proche de la cuve. Son passage à travers le toit laisse un trou de 20 m².

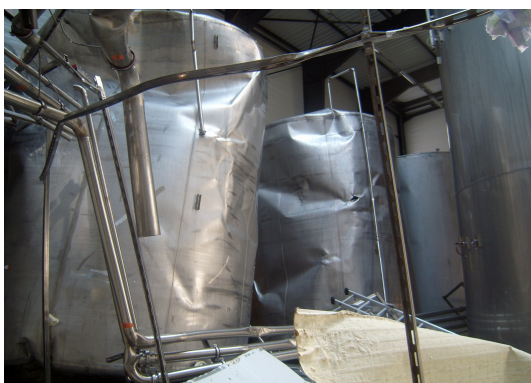
© DREAL Occitanie

La cuve concernée était posée sur son socle, sans fixation. Elle avait été remplie 5 mois auparavant. Les 38,5 m³ qu'elle contenait résultaient de mélanges effectués dans l'ancien site de production. Ils se constituaient d'eau, de vinaigre, d'alcool et d'acide. Le degré alcoolique de ce liquide avait été estimé à 9 %. L'opération prévue consistait à souder sur la virole 2 pattes de maintien de tuyauteries. Aucun plan de prévention, ni de permis de feu n'avaient été établis en préalable à cette intervention. La 1^{ère} soudure était placée à 2,10 m du sol (soit 1 m en dessous du niveau du liquide), la seconde à 5,70 m (2,60 m au-dessus de la surface du liquide). L'explosion a eu lieu au démarrage de la réalisation de la 2^{ème} soudure. Un bruit de décompression a été perçu par les soudeurs quelques secondes avant l'explosion.

Une expertise a été réalisée par un organisme spécialisé afin d'identifier les causes de l'accident. Le premier point, révélé par un bilan de l'exploitant après l'accident, est que le mélange contenu dans la cuve avait un degré alcoolique effectif proche de 20 %. À cette concentration, le point éclair du mélange est de 36 °C. L'étude montre que la fixation de la 1^{ère} patte par soudage, réalisée sous le niveau du liquide, a provoqué un échauffement local. La température du liquide, initialement estimée à 30 °C compte tenu des conditions météorologiques, s'est probablement élevée à une température proche de son point éclair. Cet échauffement a créé une atmosphère explosive dans une partie du ciel gazeux de la cuve. La 2^{ème} soudure réalisée au niveau de la phase gazeuse a fourni l'énergie suffisante pour enflammer le mélange gazeux. L'étude montre qu'il suffit que 10 à 20 % du volume du ciel gazeux de la cuve soit à la concentration de la LIE (limite inférieure d'explosivité) pour provoquer les effets constatés.

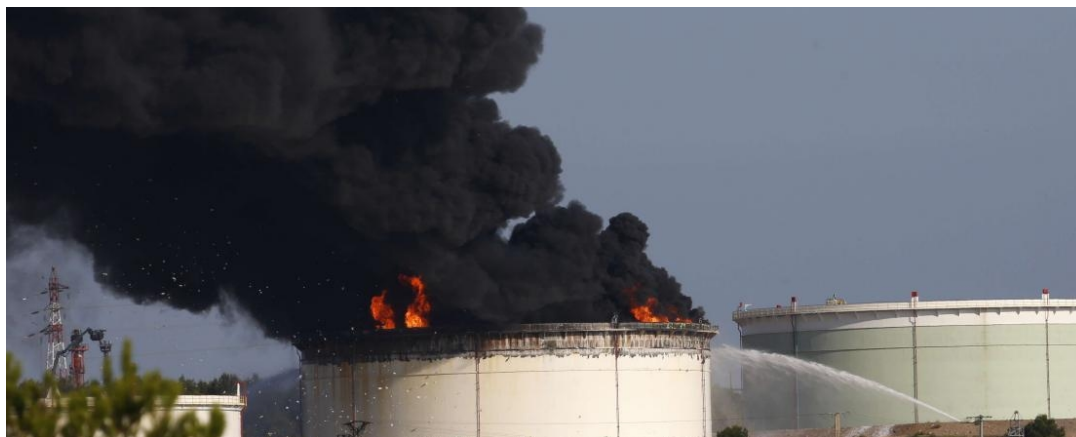
Le second bac en feu – © Presse

Un tapis de mousse est mis en place sur les 2 premiers bacs dès le lendemain de l'accident. Le 3^{ème} bac n'est pas recouvert de mousse pour éviter la rupture du toit déjà fragilisé par l'explosion et permettre les investigations judiciaires nécessaires.
