Accueil des participants

J'ai le plaisir et l'honneur de vous accueillir aujourd'hui à Paris pour ce séminaire de réflexion et d'échange sur les accidents industriels, organisé par le Ministère de l'Ecologie, de l'Aménagement et du Développement Durables et plus particulièrement par le Bureau d'Analyse des Risques et Pollutions Industrielles (BARPI) de Lyon.

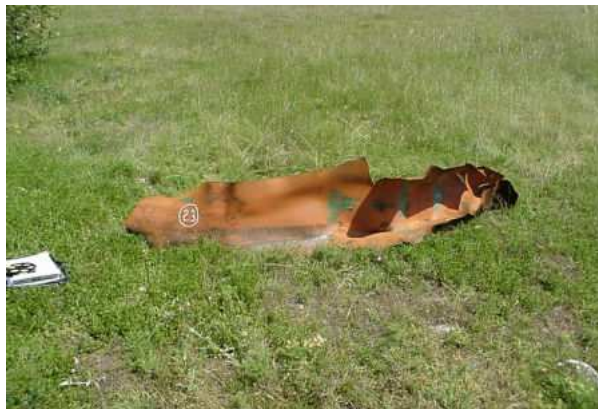
Source : DRIRE Rhône-Alpes

partie terminale, sur une longueur de 64 m en 3 tronçons avec projection de fragments ; et notamment :

- sur le site utilisateur :
 - ✓ un élément de 20 à 30 kg, à 180 m de la zone sectionnée du chloroduc,
 - ✓ un élément de 10 à 20 kg à 150 m.
- Dans le champ à l'est du chloroduc :
 - ✓ un élément de 30 à 40 kg, à 85 m,
 - ✓ un élément de 10 à 20 kg, à 70 m.
- Sur le chemin vers le nord :
 - ✓ un élément de 10 à 20 kg, à 60 m.

Près de la zone de rupture la plus proche du site producteur, l'environnement immédiat est maculé d'une poudre rouge foncé, constituée en majorité du chlorure ferrique (FeCl_3) contenu dans la couche de passivation de la conduite.

Les dommages relevés (rupture en hélice, onde de pression...) confirment le caractère détonant de l'explosion.

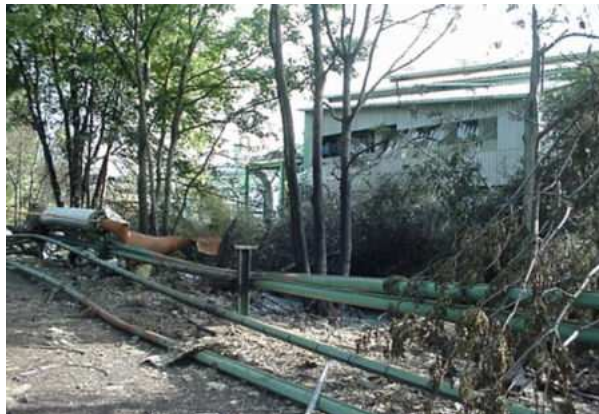
Source : DRIRE Rhône-Alpes

D'importants impacts sont relevés sur les installations proches :

✓ Quatre canalisations (diamètre 100 mm) - deux d'azote (13 bar, 2 à 3 000 m^3/h), une d'oxygène (10 bar) et une inutilisée (sous azote à pression atmosphérique) - installées sur le même rack aérien que le chloroduc, sont également endommagées (déformation, poinçonnage, pliage...) mais aucune fuite n'est constatée.

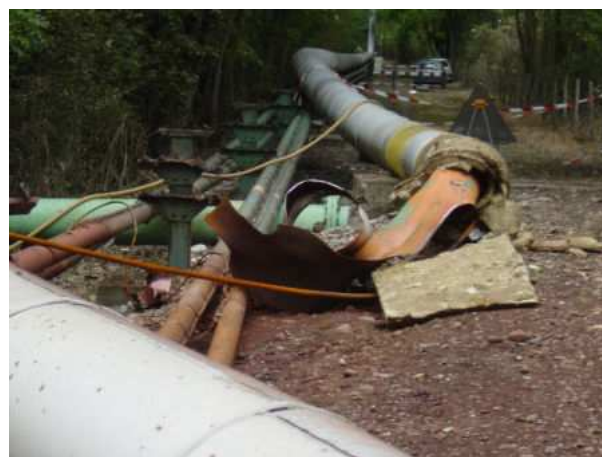
Source : DRIRE Rhône-Alpes

Un incident en **avril 2001** (piquage laissé ouvert par temps pluvieux alors que le chloroduc avait été mis en dépression, lors du remplacement de la vanne d'isolement d'un capteur de pression) a permis une entrée d'humidité, à l'origine de la forte hydratation d'une partie du chlorure ferrique contenu dans la couche de passivation de la conduite et liée à son exploitation régulière. Ce chlorure ferrique hydraté sous forme solide est ainsi resté dans l'ouvrage en exploitation entre avril 2001 et mai 2005.

En l'absence de connaissance précise du mécanisme de création de ces dépôts (en sus du dépôt historique), des contrôles endoscopiques réguliers sont imposés à 6 mois et 12 mois puis annuellement.

Suite à cet accident, les recommandations Eurochlor ont été actualisées pour adapter les conditions de mise en sécurité d'un pipe selon la durée d'arrêt du transfert :

- ✓ arrêt de courte durée (quelques heures) : toujours éviter l'introduction d'humidité.
- ✓ arrêt plus long ou intervention : dépressurisation recommandée du collecteur pour limiter la quantité de chlore résiduelle puis balayage avec un gaz inerte. Il est également conseillé d'arrêter le traçage pour éviter tout apport d'énergie.

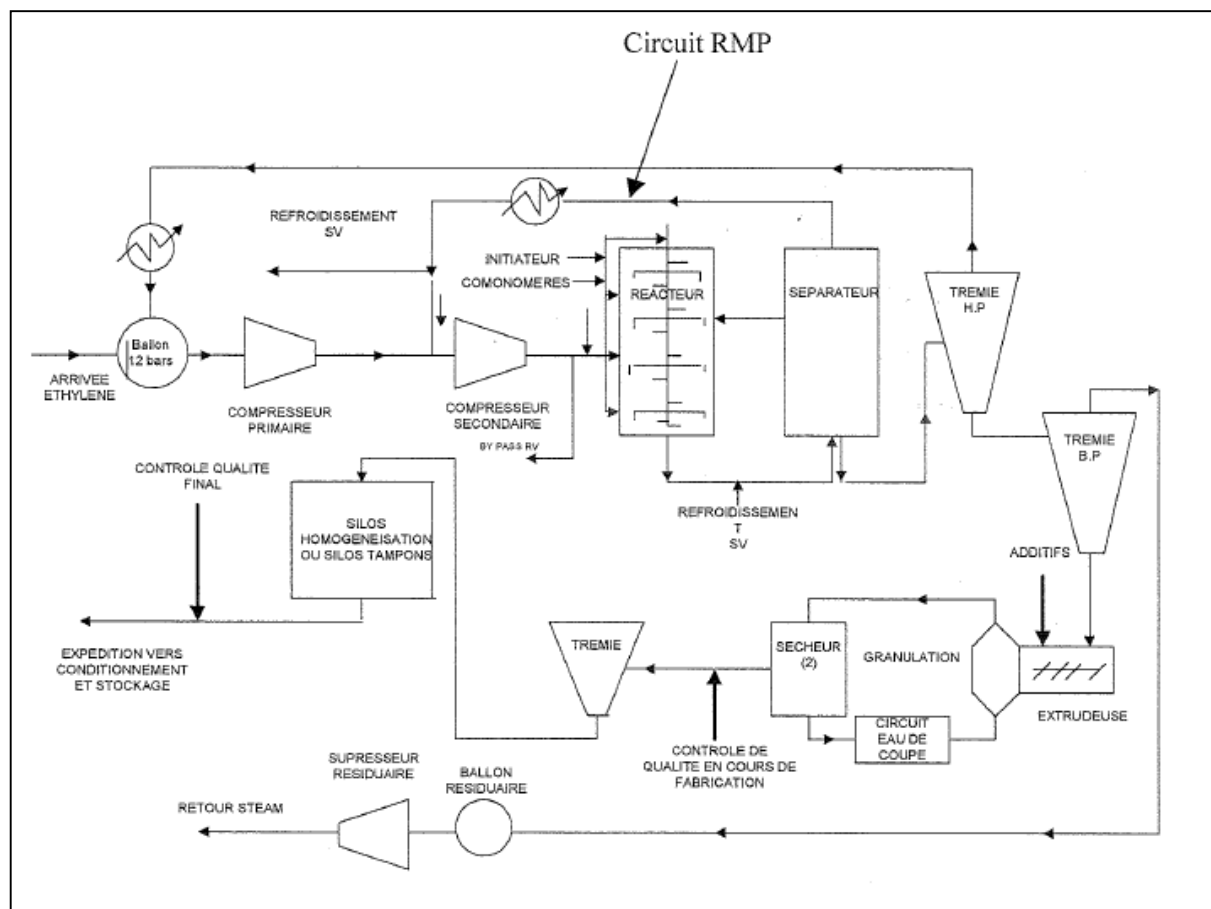
Figure 1 : Schéma simplifié du procédé

Le déroulement simplifié de la réaction est le suivant (cf. figure 1) : la polymérisation de l'éthylène s'effectue dans un réacteur sous une pression constante comprise entre 1 000 et 2 200 bar et à des températures comprises entre 150 et 300 °C. La régulation de la pression est réalisée par une vanne située à la sortie du réacteur ; cette vanne assure également l'extraction du mélange réactifs / polyéthylène. Ce mélange entre ensuite dans le séparateur du circuit Retour Moyenne Pression (RMP) où il y a séparation en deux phases (environ 20 % de polymères et 80 % d'éthylène car le taux de conversion de la réaction est de l'ordre de 20 %). Le polyéthylène soutiré à la partie inférieure est envoyé vers la trémie haute puis basse pression. De l'éthylène est aussi entraîné avec la phase polymère.

Le lâcher de disque est survenu à la suite d'une montée en pression dans le circuit RMP lors d'une phase de rinçage du réacteur à la suite d'un arrêt programmé pour maintenance. Le démontage des équipements en vue du remplacement du disque de rupture qui s'est rompu a révélé que les clapets anti-retour du circuit RMP étaient colmatés avec des graisses. En effet, lors de l'arrêt de la production puis lors du rinçage, les variations de pression et de débit dans le circuit RMP ont déplacé des graisses qui se sont accumulées sur les clapets anti-retour jusqu'à les boucher.

- modification des conditions de mise en repli du compresseur primaire pour que cette mise en repli soit active tant en mode automatique qu'en mode manuel,
- redondance de la mesure de pression déclenchant la mise en repli,
- intégration de la procédure de changement des soupapes dans le processus de formation et d'habilitation,
- formalisation des règles d'utilisation des bouteilles à graisse pour d'éviter l'encrassement des lignes. Par ailleurs, il a été demandé à l'exploitant de compléter son étude de dangers par l'analyse des causes et conséquences de l'encrassement des sections RMP.

Une réflexion sur la technologie des clapets anti-retour utilisés a été nécessaire pour réduire la probabilité d'accumulation des graisses au niveau de ces équipements. Cette étude a conduit à la suppression de ces équipements à la suite d'une analyse des risques démontrant que leur enlèvement n'entraîne aucune dégradation du niveau de sécurité. Ces clapets anti-retour avaient initialement été mis en place pour assurer une fonction de sécurité.

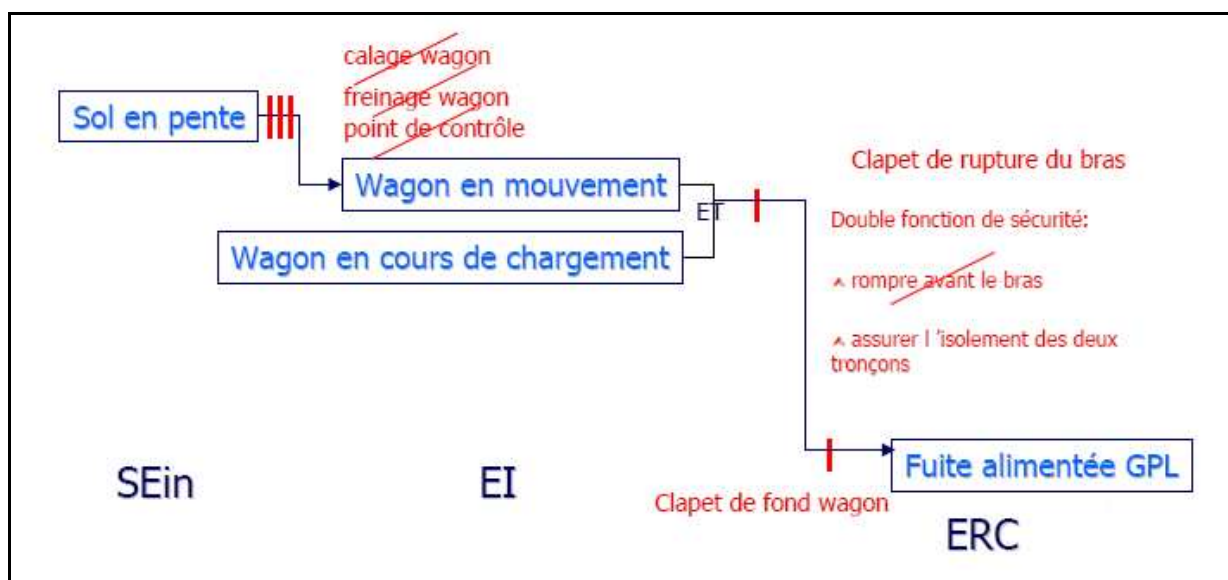
De plus, la manchette s'est rompue côté wagon. L'expertise de cet élément révèle une épaisseur d'origine insuffisante et une corrosion importante.

Le clapet de fond du wagon et le clapet de rupture côté sphère ont fonctionné évitant d'une part la vidange complète de la citerne et d'autre part l'alimentation de la fuite .

Des actions ont été rapidement engagées suite à cet événement. Le chargement de wagons a été provisoirement arrêté dans l'attente des conclusions de l'analyse de l'accident et de la modification de la procédure de chargement.

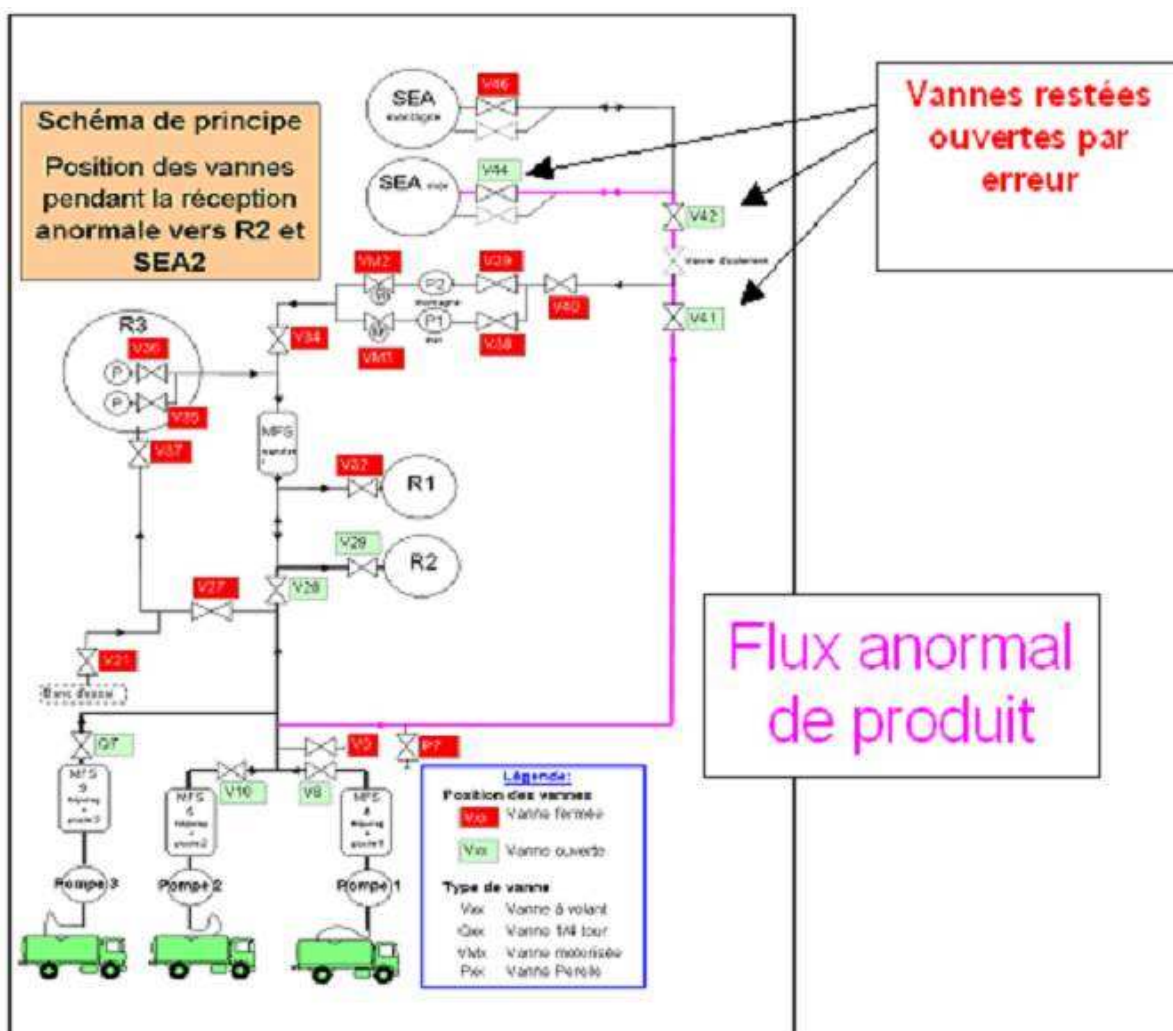
Le dispositif de sécurité (détecteur de niveau haut alarmé) installé sur le bac SEA2 n'a pas fonctionné.

Vers 8h30, un opérateur du site B aperçoit du carburacteur s'écoulant par les deux événements du bac SEA2 : un appel téléphonique est adressé au dépôt A afin de faire cesser le transfert. L'opération de dépotage est arrêtée immédiatement par action de l'arrêt d'urgence.

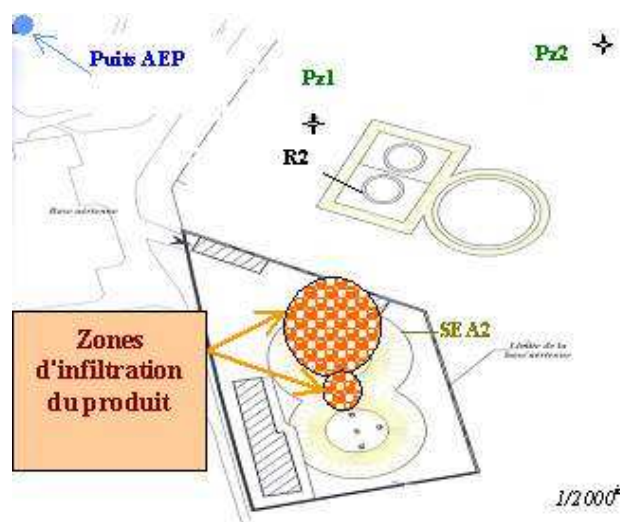
Un volume estimé à 33 m³ s'est répandu. Le produit s'est écoulé sur la surface recouvrant le bac enterré et s'est infiltré dans le sol, en dehors de la cuvette ainsi que sur le parking mitoyen dans la zone B. Ce parking est raccordé à un séparateur d'hydrocarbures qui s'est très rapidement saturé. Une centaine de litres d'hydrocarbures s'est alors écoulée dans le réseau d'eaux pluviales dont l'exutoire se situe en mer.

Entre 8h40 et 9h15, le personnel du dépôt A et du dépôt B procède à des bouchages de ce réseau d'eaux pluviales par du sable et autres dispositifs oléophiles. Toutefois, un opérateur du site B ayant constaté la présence de carburéacteur dans le réseau d'eaux pluviales réalise un rinçage à haut débit pour éviter tout risque d'incendie, entraînant sable et carburéacteur vers la mer (vers 9h30).

Le forage d'alimentation en eau potable, situé sur le terrain B, à environ 100-150 m en aval hydraulique du réservoir SEA2, est arrêté le matin même.

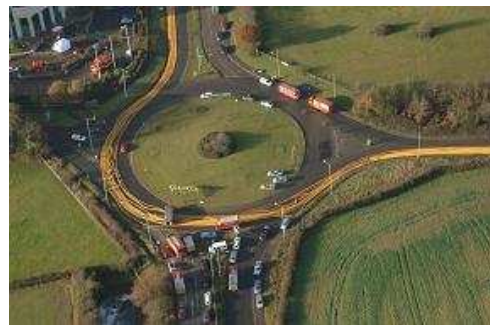
Photo 2. Tuyaux approvisionnant les secours en eau

Les services de secours déclarent le feu éteint le 15 décembre. Au total, 786 m³ d'émulseurs et 68 000 m³ d'eau (53 000 m³ d'eau propre et 15 000 m³ d'eau recyclée) auront été utilisés et 30 km de tuyaux mis en œuvre. Au plus fort de l'incendie, les secours ont mobilisé 180 pompiers, 20 véhicules et 26 pompes.

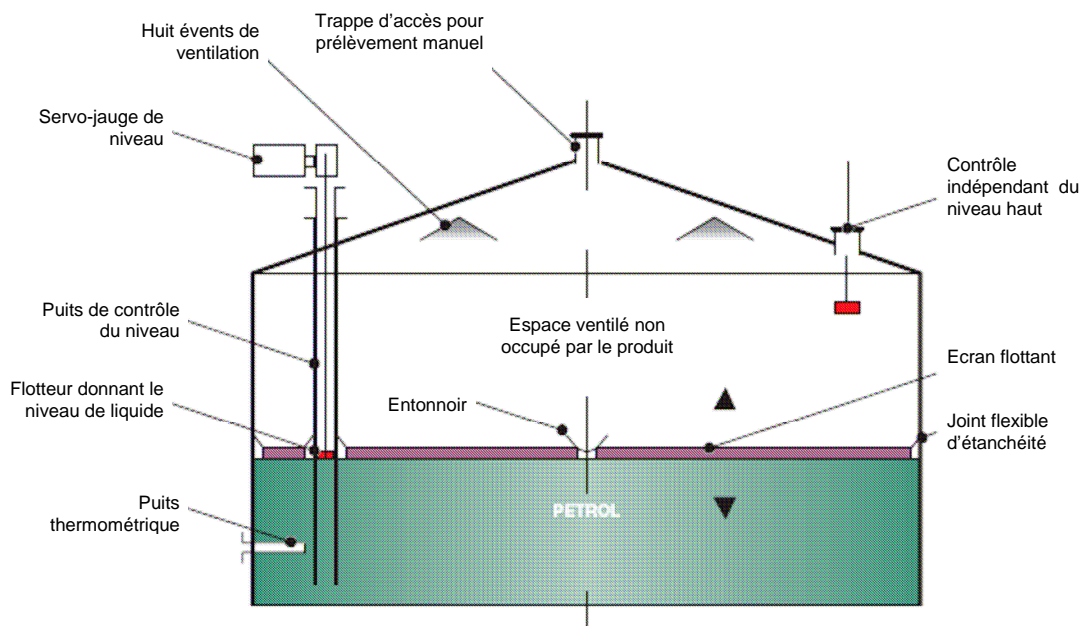
Schéma 2. Instruments de contrôles présents sur le bac 912

Enfin, un interrupteur dans la salle de contrôle permet d'annuler le signal envoyé au fournisseur de carburants pendant les périodes de test de « niveau haut ». Lorsqu'il est activé, un voyant rouge est allumé sur le tableau de contrôle.
