Explosion d'un raffineur de copeaux de bois et incendie

Les 20 et 25 janvier 2005

**Corbenay – [Haute-Saône]
France**

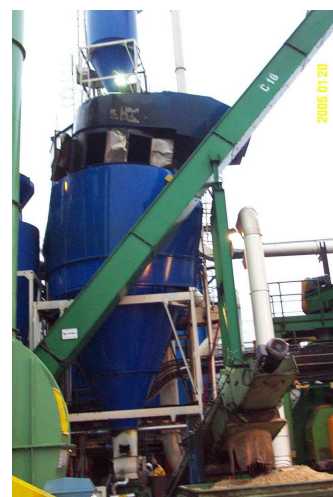
Photo DIRE Franche-Comté

Les pertes matérielles s'élèvent à 250 000 euros, avec le remplacement du raffineur, à l'origine de l'accident, et les dégâts sur le trieur et le cyclofiltre. Les événements des silos et du cyclofiltre sont également à remplacer. La chaîne de production arrêtée pendant deux jours, provoque une perte de production de 750 000 euros.

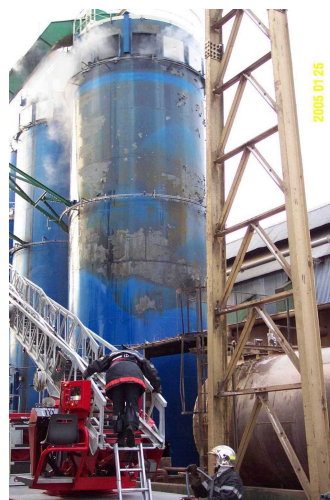
Photo Drire Franche-Comté

Les conséquences sont minimales par rapport au premier accident. L'arrêt de la production est limité à 14 heures ; les événements d'explosion du silo de stockage sont à remplacer ainsi que des câbles électriques qui ont fondu dans l'incendie.

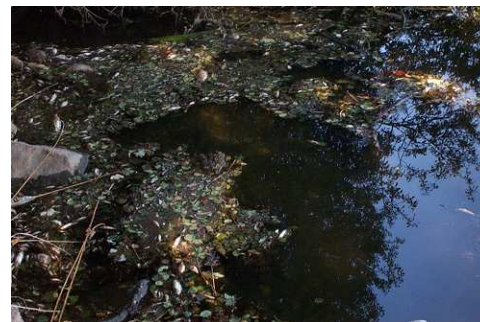
Photo DRIRE Auvergne

- ✓ une pollution du Cher s'est produite à la suite du déversement d'environ 20 m³ d'effluents contenant des cyanures à une concentration estimée par l'exploitant de 3 à 5 g/l,
- ✓ une mortalité piscicole (environ 2,5 tonnes) a été constatée par les agents du conseil supérieur de la pêche.
- ✓ aucun problème de santé n'a été signalé par les riverains du site ou du point de rejet des effluents dans le Cher.

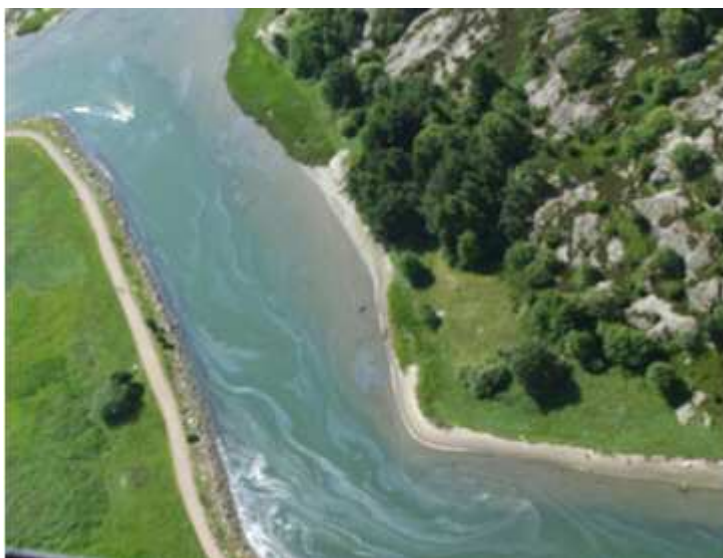
- ✓ Environ 50 t de fioul lourd ont atteint le milieu naturel.
- ✓ Impact environnemental sur la zone sauvage de l'archipel côtier près de Göteborg : eau de mer contaminée par des hydrocarbures aromatiques polycycliques (HAP) contenus dans le fioul, plages polluées, nombreux oiseaux contaminés dont quelques uns sont morts.
- ✓ Teneur importante en HAP du fioul lourd provoquant de graves effets locaux peu après le déversement :
 - En juillet 2003, de très hauts niveaux de métabolites d'HAP détectés chez des loquettes (poisson de mer de la famille des Zoarcidae) pêchées dans la zone proche de Fiskebäck, au sud de Göteborg.
 - En novembre 2003, les niveaux de métabolites d'HAP détectés chez des loquettes pêchées dans la même zone ne sont pas plus élevés que ceux détectés sur les loquettes d'autres zones ; majeure partie de la zone à priori restaurée en novembre 2003.

Conséquences environnementales du déversement accidentel de fioul lourd dans le port pétrolier.

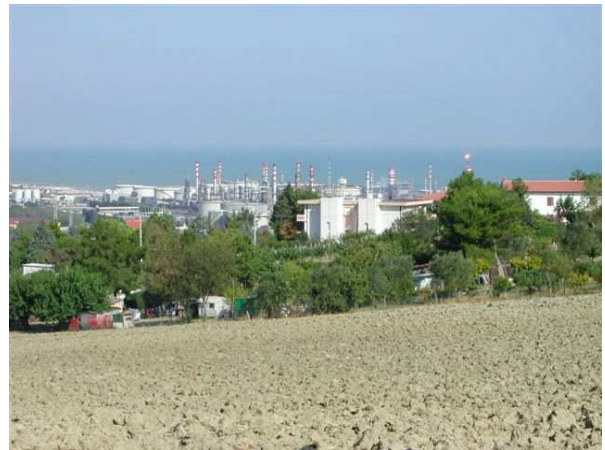
Photo 1

En service depuis 1950, elle emploie 500 personnes environ. Sa capacité de production est de 3,9 millions tonnes/an, soit près de 5 % de la capacité nationale de raffinage. Plus de 1 500 000 m³ de produits pétroliers sont stockés dans 128 réservoirs. Le site, d'une superficie de 70 ha et classé Seveso seuil haut, se trouve en zone urbaine (Photo 1), à proximité de la ville, d'une autoroute, des voies ferrées, du port et d'un aéroport.

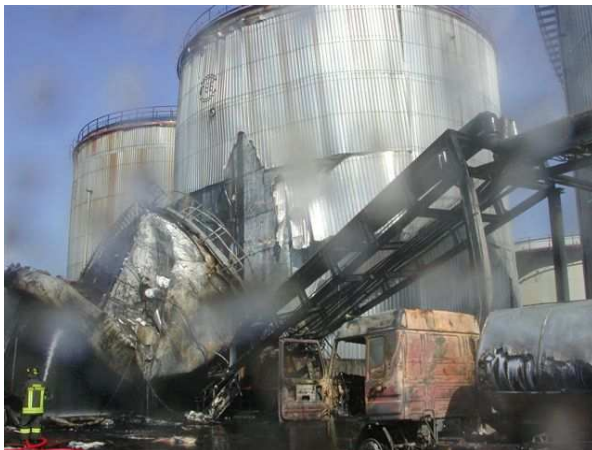
Photo 2

A 7h25, la virole et le toit du réservoir TK 145 sont arrachés brutalement de leurs fondations, projetés en l'air et retombent 15 mètres plus loin en s'encastrant dans le bac de stockage TK 166 (Photos 2 et 3) en endommageant plusieurs canalisations d'un pipe-rack situé à environ 5 m de hauteur.

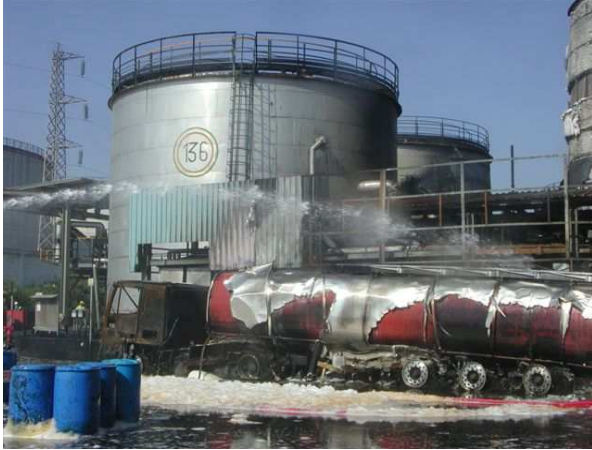
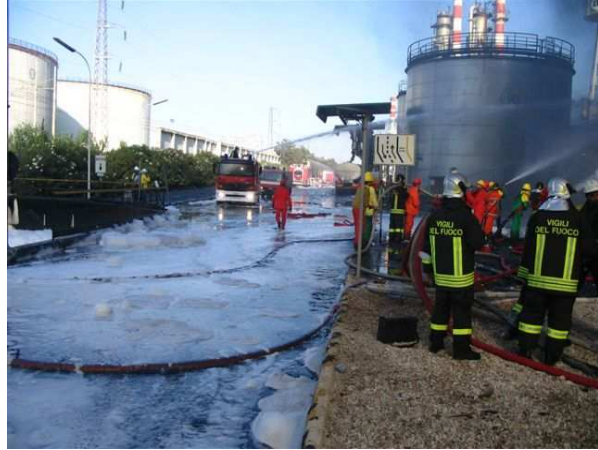
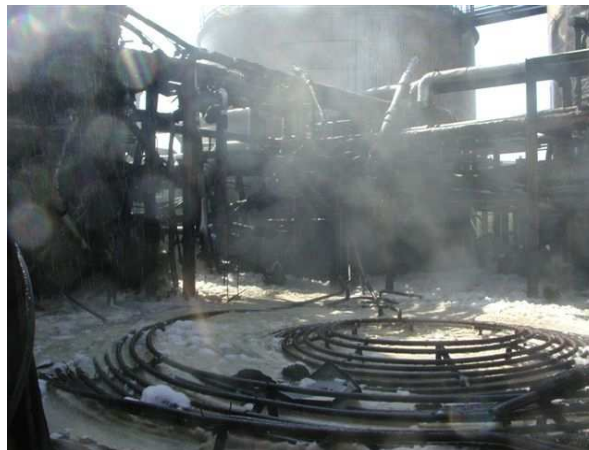
Le feu est maîtrisé à l'aide d'eau et de mousse tandis que les réservoirs et les postes impliqués sont refroidis (photos 4, 5, 6).
