"RETOUR D'EXPERIENCE" *sur accidents industriels*

Séminaire IMPEL
Aix-en-Provence, les 16 et 17 novembre 2011

Sommaire général

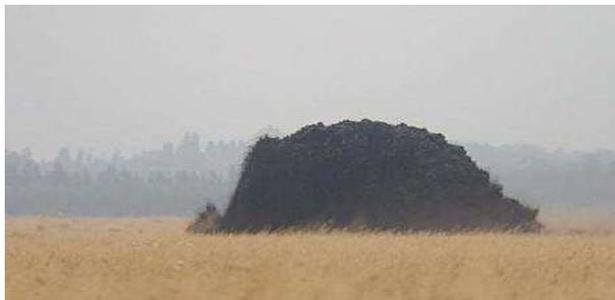
7h32 : Une chute de pression est détectée en salle de contrôle (décrochage de pression de 38 bars à 2,5 bars). Les pompes s'arrêtent automatiquement. Un opérateur part contrôler les vannes.

Jet d'hydrocarbures (D.R.)

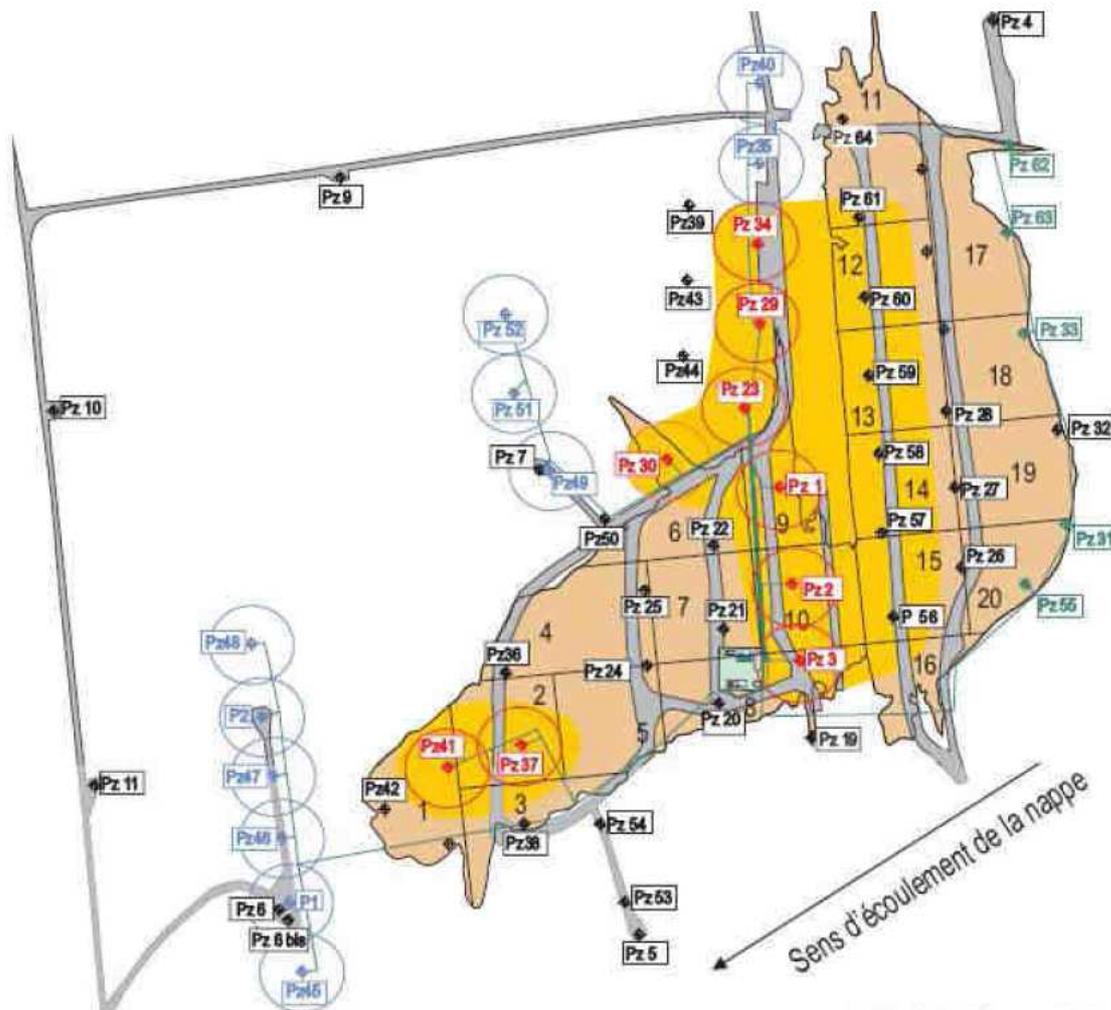
La nappe phréatique étant située entre 9 et 12 m de profondeur, un ensemble de 72 piézomètres est progressivement mis en place dans les mois qui suivent la fuite afin de suivre l'impact de la pollution sur les eaux souterraines, ainsi qu'une barrière hydraulique pour contenir la migration éventuelle de cette pollution.

Schéma de protection de la nappe phréatique

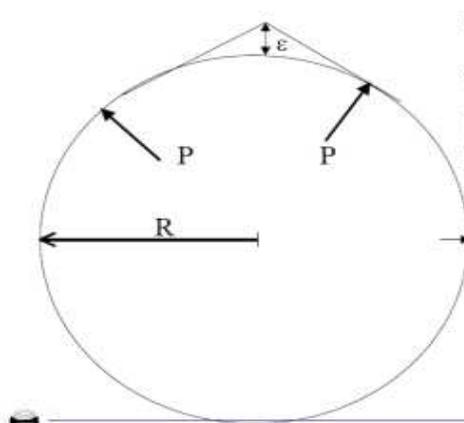
NOCIVITE EFFET DE TOIT

Des similitudes sont observées avec un ancien accident qu'avait déjà rencontré l'exploitant à Saint-Rémy-de-Provence en 1980 (ARIA 14766), reposant sur la présence d'un tube avec effet de toit, avec amorçage de fissure et rupture par fatigue.

Le dernier contrôle des tubes a été effectué en 2003 ; 5 tubes ont été contrôlés y compris celui qui a éclaté. Les contrôles ont confirmé les effets de toit, qui n'ont que peu varié et aucune fissure n'a été détectée avec les moyens de contrôle ultrasonore utilisés.

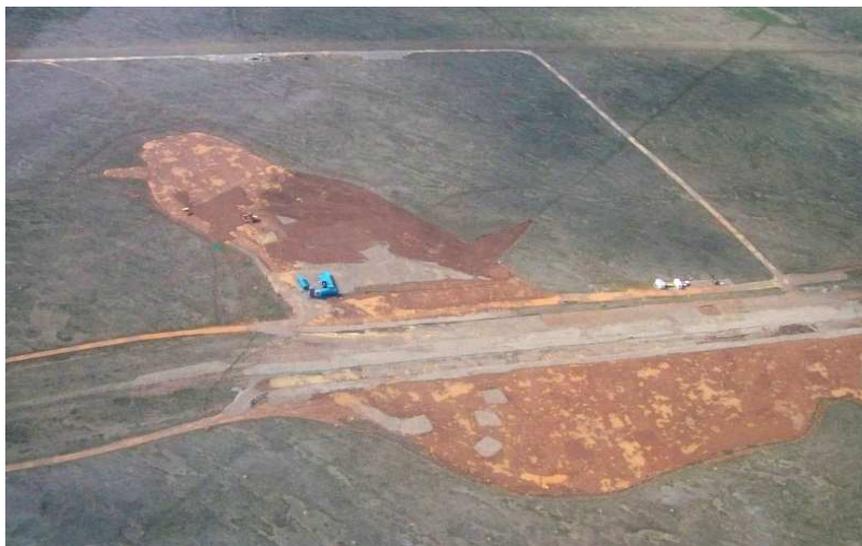
Vue aérienne – mars 2011 – DR

Sur la zone de 5 ha, le remblaiement sur environ 0,40 m d'épaisseur a été réalisé avec des matériaux locaux transférés depuis une carrière proche en respectant la structure originelle du sol. La couche de surface a été reconstituée en transférant directement du coussoul prélevé sur les zones non encore exploitées de cette carrière. Un suivi scientifique est prévu pour observer la reconstitution de ce coussoul. Ces travaux se sont achevés le 15 avril 2011.

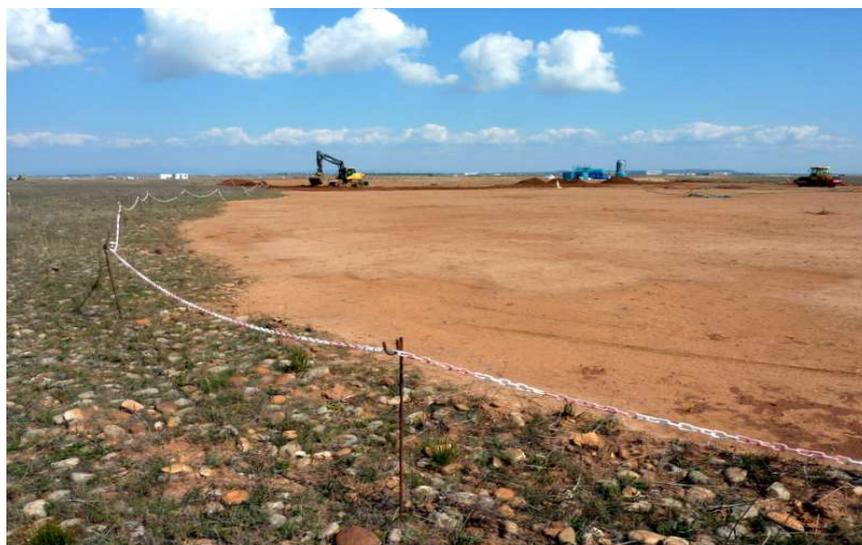
Zone restaurée et compactée – DR

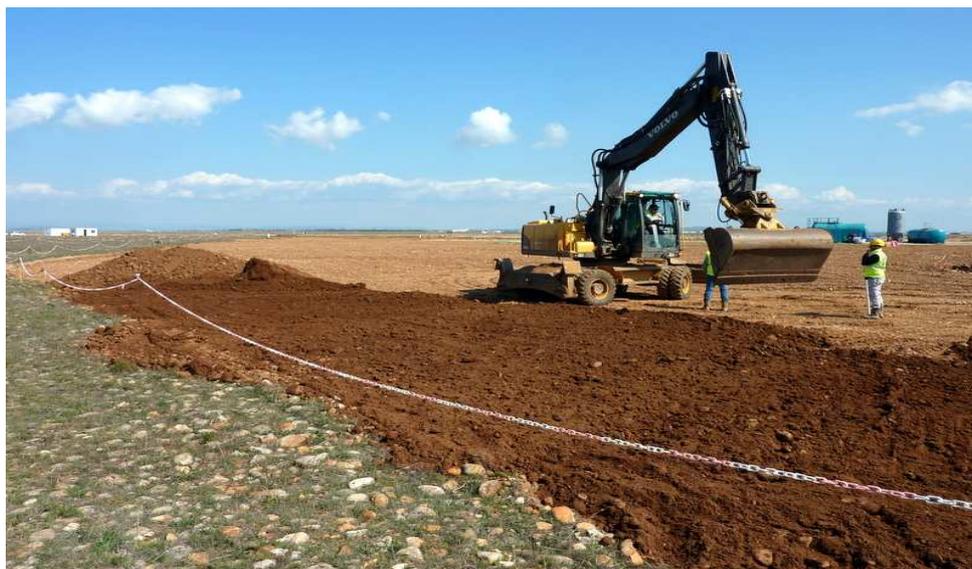
Étalement de terre en surface - DR

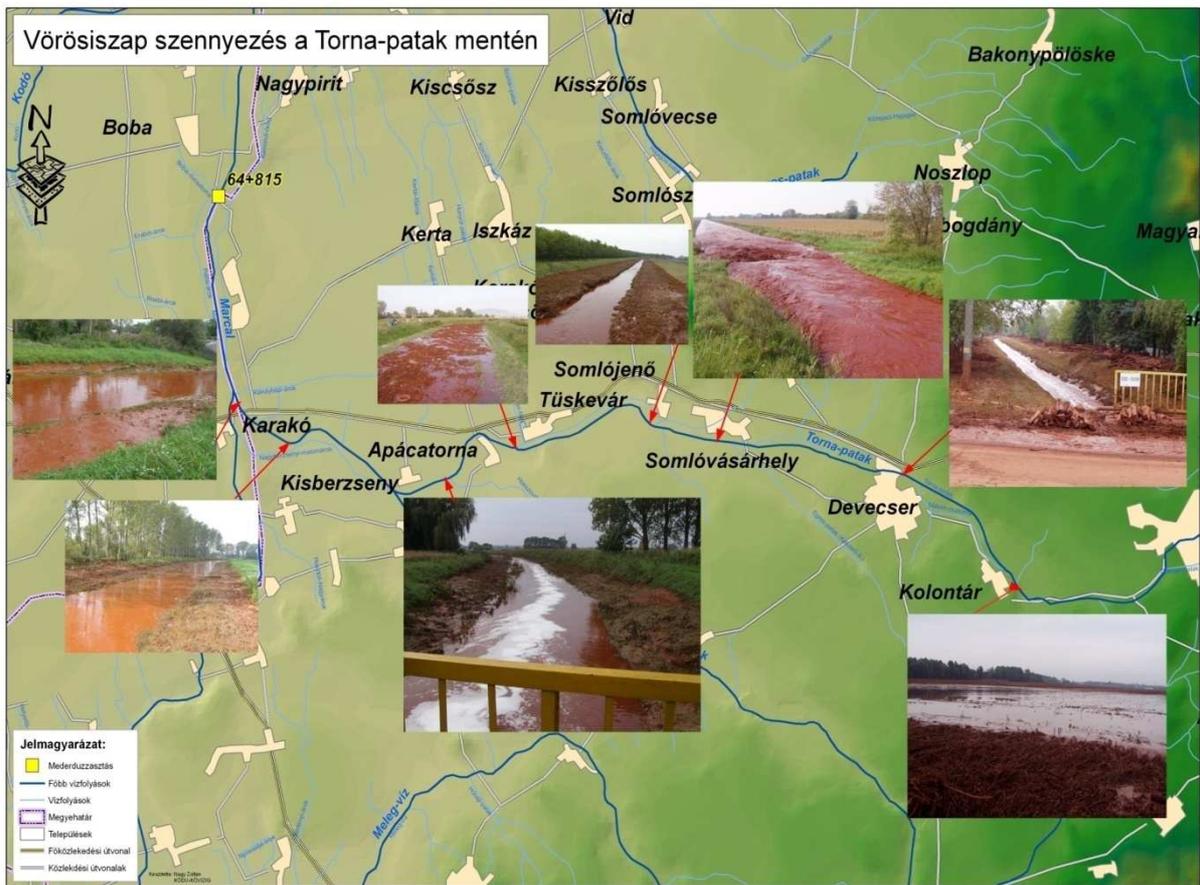
4. Contamination le long de la Torna

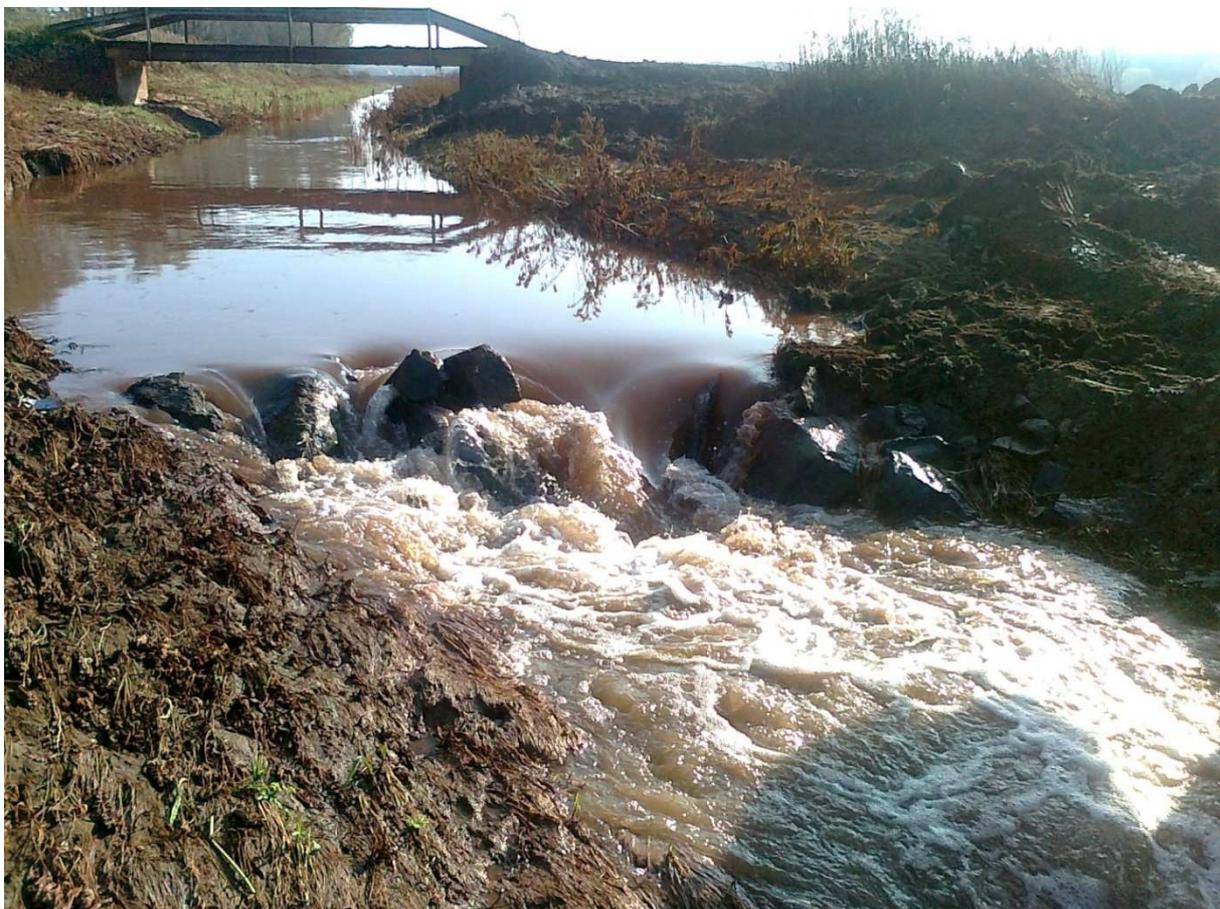
5. Barrage dans le lit de la rivière

La Hongrie a mis en œuvre d'importantes mesures le long de la rivière MARCAL avant l'arrivée du panache de pollution afin que se déposent les solides en suspension probablement contaminés par des métaux lourds. Dans cette optique, sept barrages fluviaux (obstacles créés artificiellement sous l'eau, dans le lit de la rivière), sont construits pour arrêter les éléments contaminants les plus denses (la boue rouge) dans le lit de la rivière.

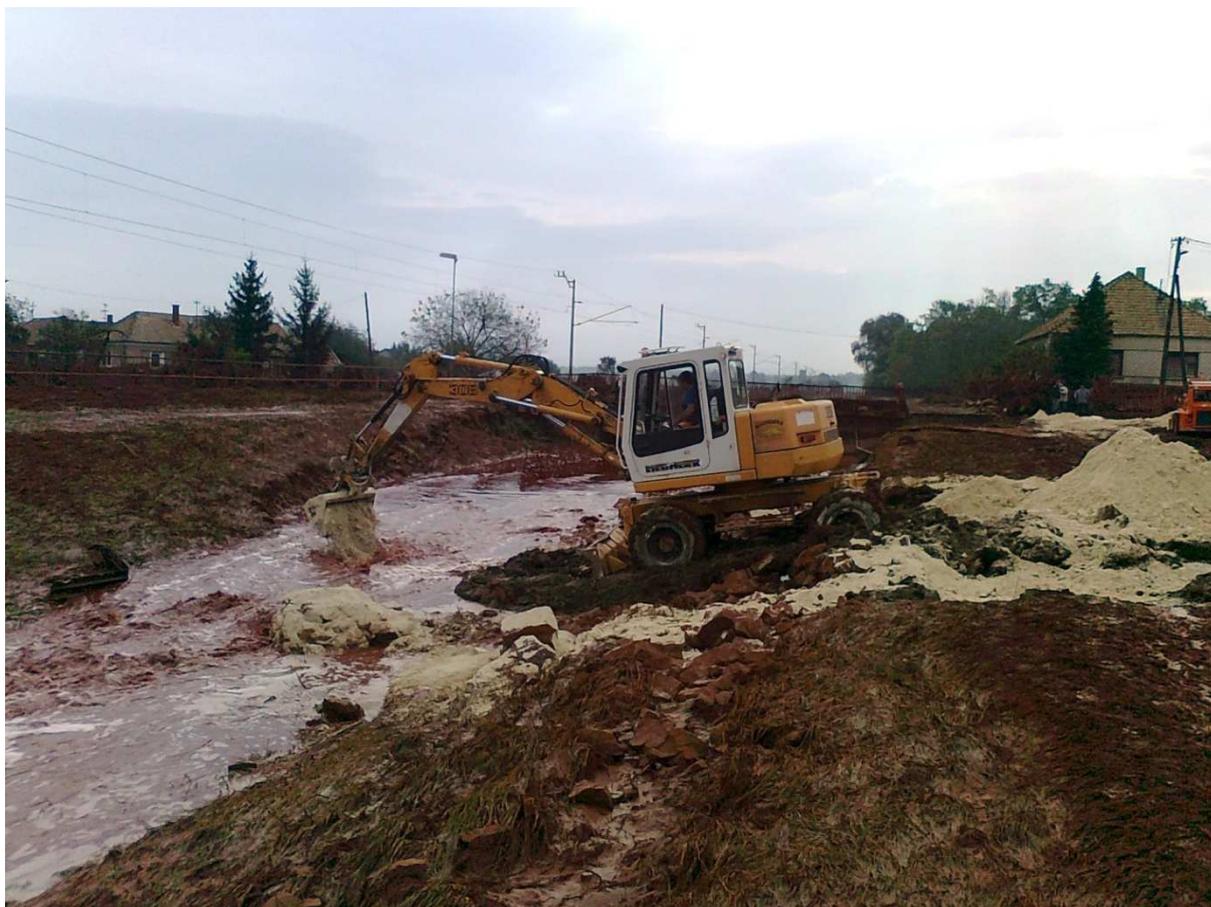
7. Décontamination (dispersion de gypse sous le pont de Kolontár)

La préservation de la qualité de l'eau a également nécessité une intervention immédiate. Il fallait absolument neutraliser l'eau et filtrer les matières solides qui flottaient et qui contenaient des métaux lourds. Du gypse (23 500 tonnes) et de l'acide acétique (environ 1 800 m³) ont été utilisés pour diminuer le pH de l'eau. À mesure que le mélange de gypse était répandu, son action a été accélérée au moyen de lances à eau haute pression et d'équipements d'aération. Dans les villages concernés, du gypse a également été directement répandu sur les zones contaminées.

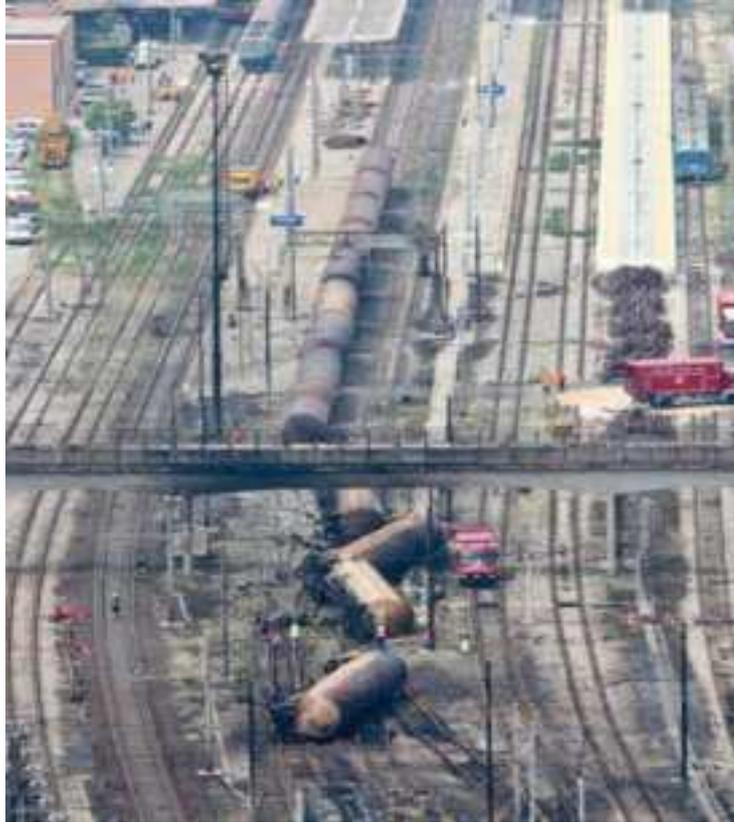
Fig. 2

Le 29 juin 2009, peu avant minuit, le train 50325 déraile au passage de la gare de Viareggio. Cinq de ses quatorze wagons-citernes se renversent (fig. 2) [4]. Le train roule à une vitesse d'environ 90 km/h (en deçà de la vitesse maximale autorisée de 100 km/h) [1] [5]. Le premier wagon-citerne se couche sur le côté et continue sa course au sol. Il se perce, probablement après avoir heurté un poteau de signalisation en bord de voie ferrée ou un aiguillage (cette question est, au moment de la rédaction de ce document, examinée dans le cadre du procès) : l'impact crée un orifice d'environ 40 cm de long et de 2 à 5 cm de large [3] [2], d'où s'échappe la totalité du GPL (45 t). Aucune autre fuite n'est constatée sur les 13 autres wagons-citernes du convoi.

Une défaillance mécanique du wagon-citerne en tête du convoi semble être la cause principale de cet accident. L'un des essieux a été retrouvé brisé, probablement à la suite d'une rupture par fatigue (enquête en cours).

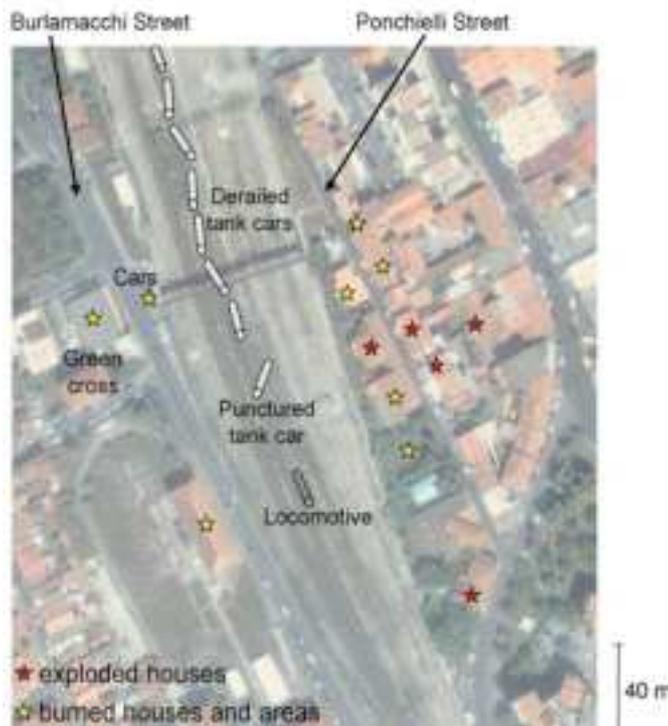
Fig. 3 DR

Les immeubles de la via Ponchielli et des rues voisines prennent feu sur environ 200 mètres de part et d'autre de la rue. Cinq maisons sont détruites par des explosions internes. Presque toutes les maisons de la via Ponchielli brûlent dans les incendies qui suivent les explosions. Le feu fait également rage dans d'autres quartiers proches de la gare (fig. 3) [4], brûlant les arbres d'un petit jardin public pour enfants, des buissons, des voitures et camions stationnés (fig. 4) [4]. Le feu de nappe issu de la phase liquide du GPL est visible de loin, les flammes s'élevant jusqu'à 20-25 m de haut [2] [3].

Quatorze personnes sont mortes sur le coup : certaines écrasées par l'effondrement des bâtiments, d'autres asphyxiées par les fumées à l'intérieur de leurs maisons ; certaines sont mortes brûlées, prises au cœur de l'incendie. Le jour des obsèques nationales, le bilan était de vingt-deux décès. Au total, trente-deux personnes ont péri (dont une femme qui a succombé à une attaque cardiaque), la dernière victime a perdu la vie exactement deux mois après l'accident ; plus de trente personnes ont été gravement blessées. Environ 1 100 personnes ont été évacuées par mesure de sécurité.

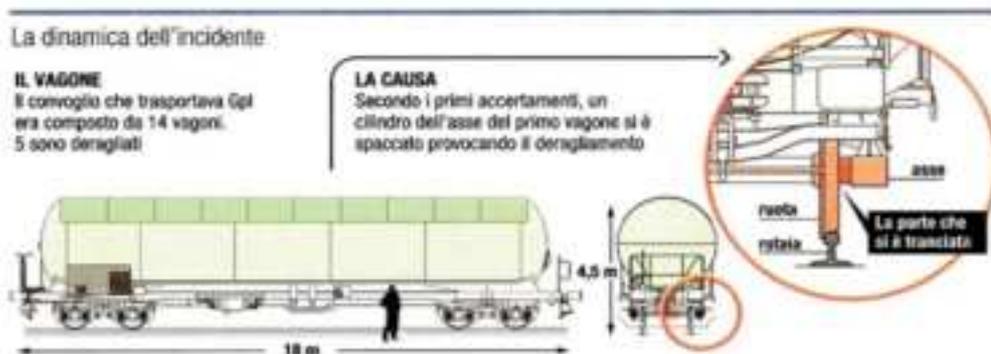
Fig. 5

- La défaillance mécanique de l'essieu avant du premier wagon : la rupture s'est produite exactement entre la roue et l'axe (fig. 5) [7] probablement au moment où le train entrainait en gare et le convoi a déraillé 700 à 800 m plus loin [7], puis le bogie (l'ensemble comprenant 2 axes et 4 roues) a été projeté à 70 m [7] et le premier wagon s'est renversé (fig. 6a). La rupture fait apparaître une section lisse sur plus de 90 % de sa surface (fig. 6b et 6c) [4], irrégulière et ondulée sur le reste. Ces éléments semblent indiquer une rupture de fatigue [1] [4] qui se serait développée sur une période plus ou moins longue, ce qui soulève par conséquent plusieurs questions relatives à l'identification du problème, aux procédures de contrôle et à la pertinence des techniques de vérification mises en oeuvre : de telles ruptures se sont-elles déjà produites par le passé et si, oui, de quelles preuves matérielles disposons-nous ? Une analyse des risques identifiant ce type de défaillance et ses conséquences éventuelles a-t-elle été menée ? Les procédures de contrôle des citernes exigent-elles un contrôle spécifique des essieux ? Quelles sont les exigences des tests d'intégrité concernant cette pièce en particulier ? Le type de tests prescrits est-il suffisant pour identifier les problèmes éventuels ? Les intervalles entre contrôles sont-ils suffisamment rapprochés pour permettre d'éviter ce type de défaillance ? Dans le cadre du transport de marchandises dangereuses, l'importance de ces contrôles est-elle suffisamment mise en avant ?

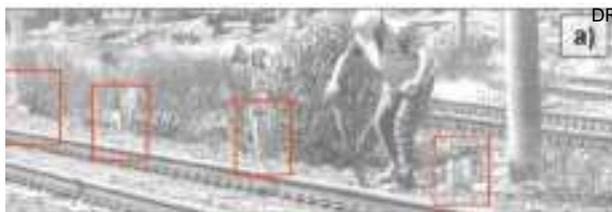
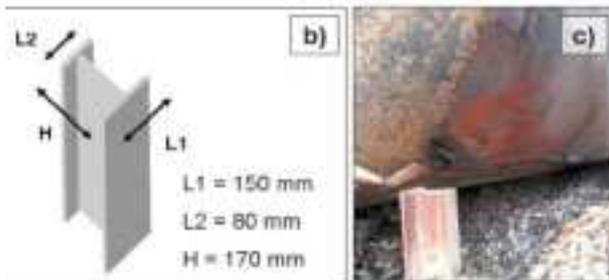
Fig. 7

- Une brèche d'environ 40 cm de long et de 2 à 5 cm de large (fig. 8) [4] s'est formée dans le premier wagon-citerne après le déraillement. On ignore encore ce qui est à l'origine de cette brèche, il s'agirait soit d'un des poteaux en I placés le long de la voie ferrée (fig. 7) [4], utilisés comme référence pour vérifier la stabilité des rails, soit un cœur d'aiguillage (partie où se croisent les voies) [1].

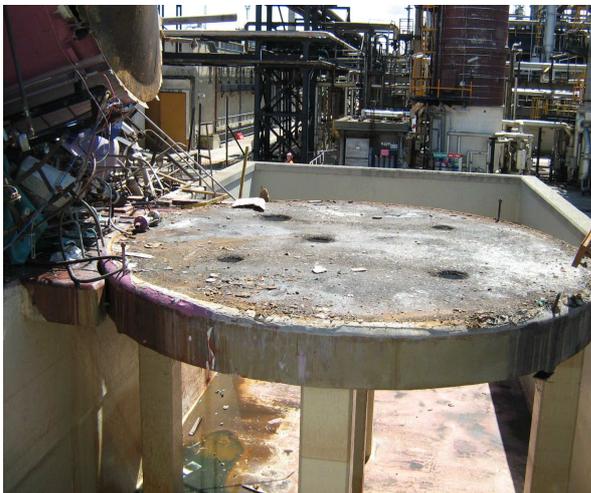
Les conséquences matérielles sont limitées à la destruction du bac et des tuyauteries attenantes, l'unité est arrêtée. Le bac est déchiré sur la moitié de la circonférence de la liaison virole / fond. Ses ancrages ont été arrachés.

Photos DREAL : socle en béton sur lequel reposait le bac

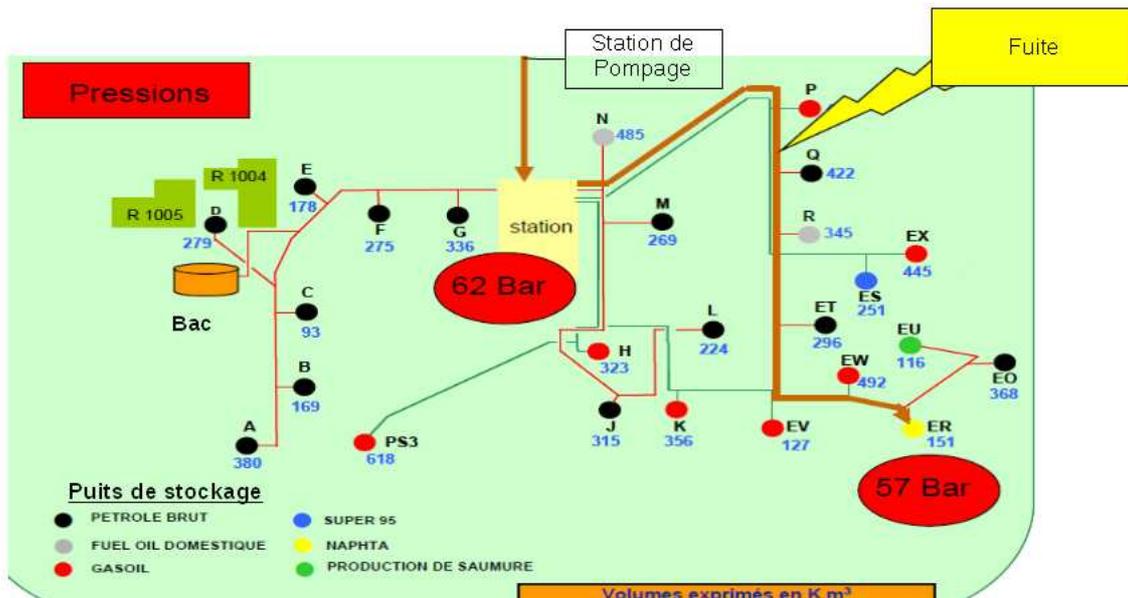
Plan des installations et localisation de la fuite – Droits réservés.

La canalisation est déterrée. Une rupture est observée sur 3 m au niveau de la génératrice inférieure en position 6 h :

Après une expertise, un laboratoire conclut en juin 2010 à une rupture par corrosion caverneuse qui s'est développée sous un dépôt dur sur le fond du tube.

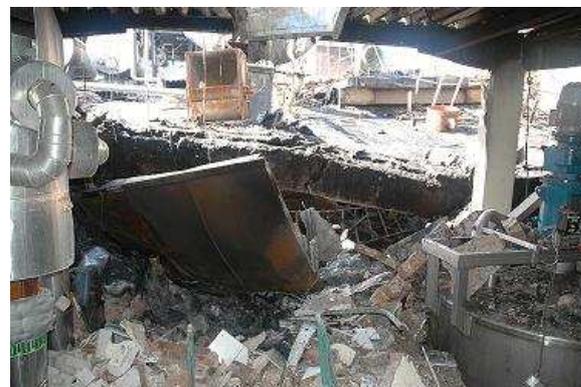
Vers 16h15, le chef d'équipe ouvre la vanne d'arrivée de la pâte pour reprendre le processus de production. Une explosion se produit peu après l'ouverture de la vanne ; elle détruit l'enceinte ainsi que les compartiments alentour et initie un incendie dans le bâtiment. La CMC stockée dans la partie expédition de l'usine se consumera pendant 38 heures.

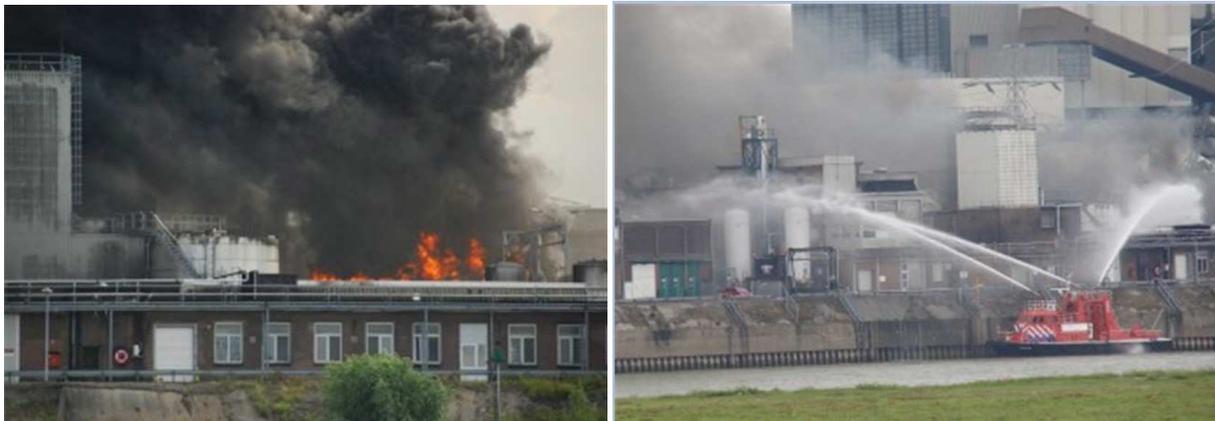
Peu de temps après l'accident, un périmètre de sécurité de 500 mètres est établi et un important dispositif humain et matériel est déployé dont 100 pompiers, 20 véhicules et 1 bateau-pompe pour attaquer l'incendie depuis la rivière.

Intervention de longue durée (photo : De Gelderlander DR)

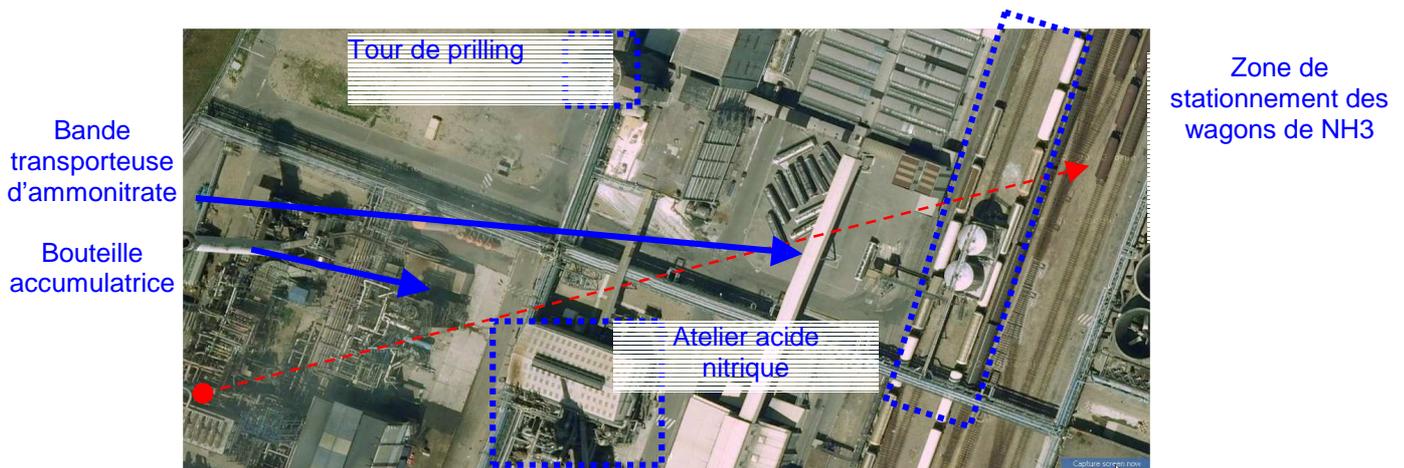
La projection de cet équipement n'a pas fait de victime mais a provoqué des dégâts matériels dans l'unité, l'arrachement d'une passerelle en caillebotis et l'endommagement d'une échelle à crinoline. Le fond bombé aurait été projeté au-dessus de la bouteille accumulatrice d'ammoniac (située en fin du procédé de synthèse), au-dessus d'une bande transporteuse d'ammonitrates et s'est écrasé entre deux voies ferrées vides ce jour-là, mais sur lesquelles peuvent stationner des wagons chargés d'ammoniac en attente de constitution d'une rame complète (Figure 6).

Figure 6 : Trajectoire du fond bombé en rouge (source : Google et Dreal HN)

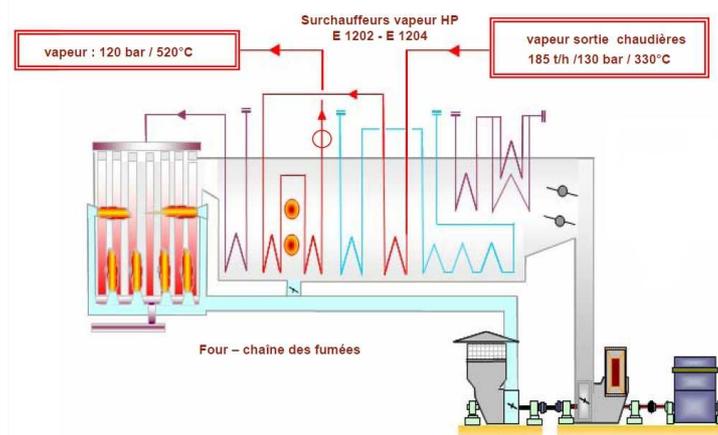
Le fond bombé est un fond convexe soudé en tulipe sur un tube étiré sans soudure en acier de type P22 (section droite avec 2 fonds bombés). Ce tube sert de collecteur à une canalisation de 14 pouces (DN 350, épaisseur 44 mm) qui véhicule de la vapeur d'eau à 520°C sous haute pression (120 bars) entre un surchauffeur et des turbines. Le surchauffeur est un échangeur thermique qui permet de récupérer la chaleur excédentaire du four de reformage de l'unité pour augmenter la température de la vapeur produite par les chaudières (Figure 7). La tuyauterie est calorifugée et éloignée des machines provoquant des vibrations, elle est située en hauteur sur le toit du caisson de la chaîne des fumées, au niveau des installations de reformage à la vapeur de l'unité (Figure 8).

Figure 7 : circuit de production de la vapeur surchauffée de l'unité (source : GPN)

Une rupture est détectée le long du cordon de soudure du fond sur le tube, sur la zone de liaison thermiquement affectée par le soudage, côté fond. La soudure est restée solidaire du tube. L'exploitant constate que les seuls défauts visibles sont un état de surface légèrement oxydé au niveau de la rupture sur le fond bombé.

De plus, un endommagement progressif s'est amorcé en peau externe du fond bombé et a cheminé progressivement dans l'épaisseur de la zone affectée thermiquement par la soudure (fluage lent), sans déformation apparente. L'examen métallographique de la cassure côté fond montre la présence de microfissures oxydées parallèles à la zone de liaison de la soudure. L'expertise souligne aussi que le traitement thermique réalisé après soudage aurait pu favoriser le développement des dommages, la température retenue étant adaptée à un acier de type P22 et non à un acier carbone ordinaire.

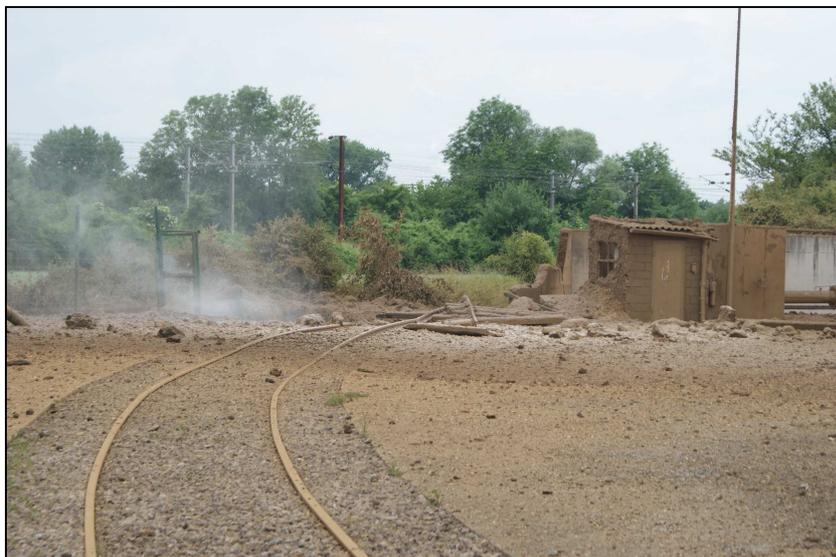
Le POI du site est déclenché dans l'heure qui suit, les pompiers et la gendarmerie interviennent. La canalisation est mise en sécurité par fermeture d'une vanne ; à 14h30, 26 % d'O₂ sont relevés à 5 m du tronçon isolé. L'exploitant informe ses clients et diffuse un communiqué de presse à 18 h.

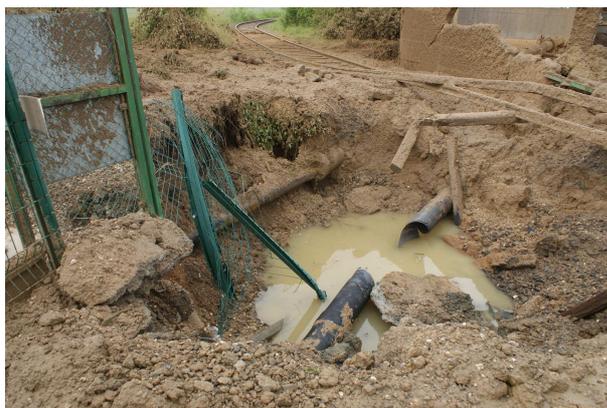
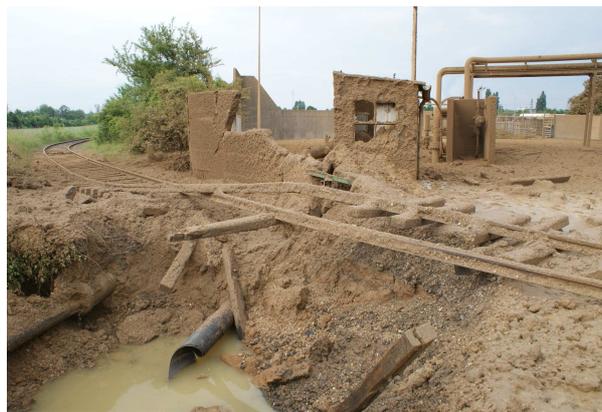
- L'oxydure « déroulé » en bande sur 1 m de long baigne dans l'eau.
- Un cratère (diamètre 7 m / profondeur 3 m) s'est formé. L'équivalent TNT est évalué par l'industriel à 0,14 kg.
- Des éléments de voie ferrée, de la boue et des fragments de chaussée / béton ont été projetés à 50 m (débris de 1 kg à 60 m et de 15 kg à 30 m).
- Un mur en béton situé à quelques mètres est en partie détruit.
- La clôture est détériorée.
- Aucun départ de feu n'est noté sur le tube, mais un début de combustion est constaté sur un transformateur 220 / 24 V dans un local électrique à 3 ou 4 m.

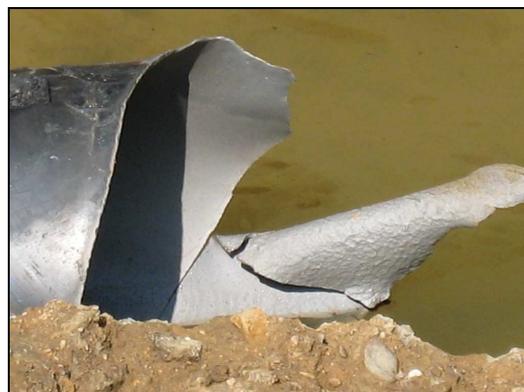
La corrosion semble être l'origine la plus probable de la rupture de la canalisation. L'expertise métallurgique réalisée a en effet mis en évidence la présence d'une corrosion généralisée au droit d'un passage en gaine (casing) sur le lieu de l'accident. Il y aurait eu concomitance de plusieurs facteurs :

- Présence d'un électrolyte (eau), par ailleurs chargé en chlorures.
- Décollement du revêtement anticorrosion de la canalisation.
- Défaut de protection cathodique.
- Atmosphère suroxygénée.
